MANIFESTAÇÕES PATOLÓGICAS EM FACHADAS DE CIMENTO PENTEADO

Um olhar sobre edificações de interesse cultural no centro histórico da cidade de Bagé/RS

Clarisse Marinho da Silva¹,
Aline Montagna da Silveira² e Ariela da Silva Torres³

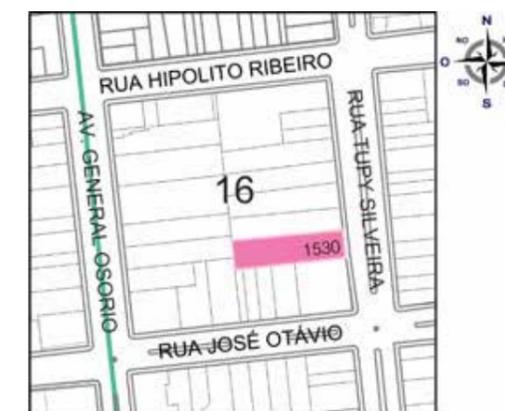
Figura 4 – Edificação “16-1530” - Rua Tupy Silveira, 1530. Fonte: Autora, 2021. Figura 5 – Situação edificação “16-1530”. Fonte: Autora, 2022. Figura 6 – Edificação “32-1151” situada na Av. Marechal Floriano, 1151. Fonte: Autora, 2021. Figura 7 - Situação edificação “32-1151”. Fonte: Autora, 2022.

A primeira edificação levantada está localizada no CQ 16, na Rua Tupy Silveira, 1530 com orientação solar voltada para o leste. É uma edificação de linguagem eclética, tipo corredor central, com um pavimento e porão alto. Através da análise da fachada foi possível observar que o corpo à esquerda, onde está inserida a garagem foi uma intervenção realizada posteriormente à construção original. Sendo assim, esse volume foi removido do levantamento do mapa de danos. Para a realização do levantamento fotográfico foi utilizado telefone celular (Figura 4 e Figura 5).

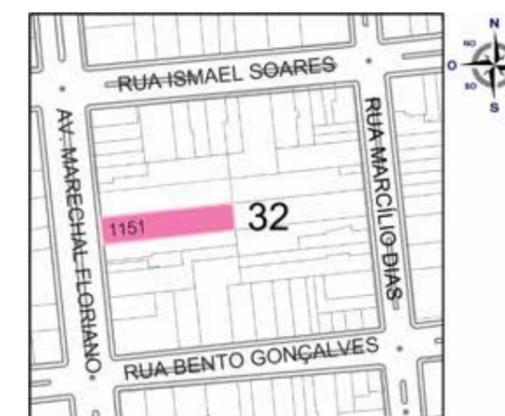
A segunda edificação está localizada no CQ 32, na Avenida Marechal Floriano, 1151 com orientação solar voltada para o oeste. Possui linguagem protomoderna, com um pavimento e porão. Para a realização do levantamento fotográfico foi utilizado telefone celular (Figura 6 e Figura 7).

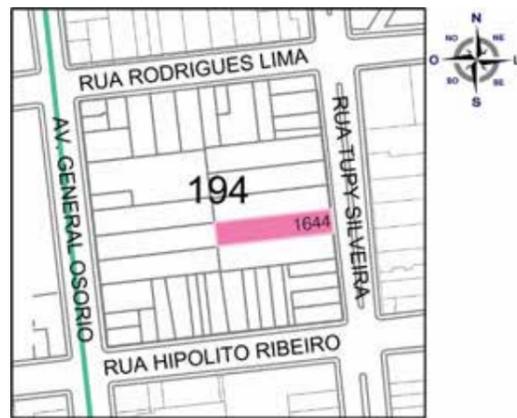
A terceira edificação encontra-se no CQ 194, localizada na Rua Tupy Silveira, 1644 com orientação solar voltada para o leste. Possui linguagem eclética com um pavimento e porão alto. Para a realização do levantamento fotográfico foi utilizado câmera fotográfica digital (Figura 8 e Figura 9).

Figura 8 – Edificação “194-1644” situada na Rua Tupy Silveira, 1644. Fonte: Autora, 2021.
 Figura 9 - Situação edificação “194-1644”. Fonte: Autora, 2022. Figura 10 – Edificação “7-815” situada na Av. General Osório, 815. Fonte: Autora, 2021. Figura 11 - Situação edificação “7-815”. Fonte: Autora, 2022.

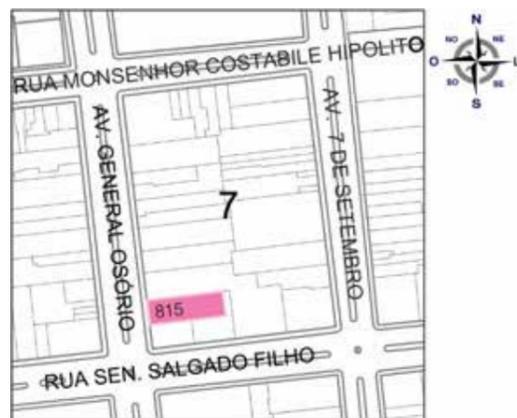
A quarta edificação encontra-se no CQ7, localizada na Avenida General Osório, 815 com orientação solar voltada para oeste. Possui linguagem protomoderna com um pavimento e porão alto. Para a realização do levantamento fotográfico foi utilizado telefone celular (Figura 10 e Figura 11).

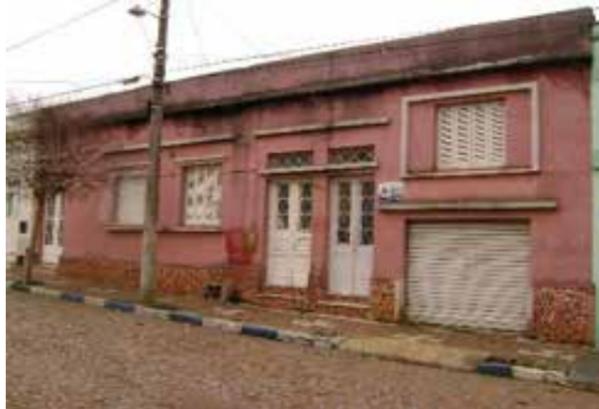
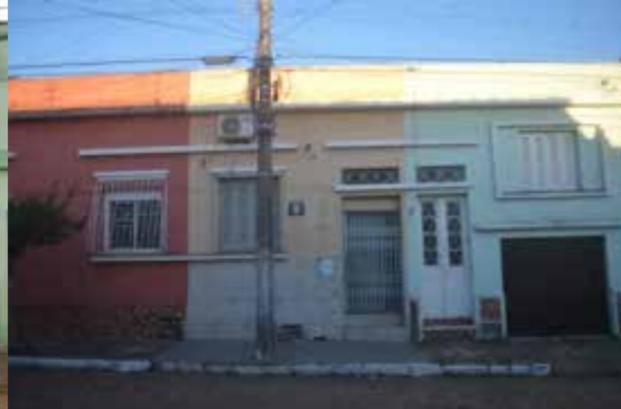
Apesar da documentação do tombamento do centro histórico de Bagé indicar que as fachadas revestidas com cimento penteado devem ser preservadas, e que não será permitida a pintura sobre o revestimento, muitas fachadas sofreram intervenções após o tombamento. Através dos registros obtidos no inventário em 2009 e das fotografias registradas pela autora em 2021, das 37 edificações que atendiam os critérios preestabelecidos para o levantamento de campo, 11 exemplares tiveram a aplicação de tinta cobrindo o revestimento em cimento penteado. A aplicação de tinta é considerada uma das maiores agressões ao cimento penteado, pois altera de forma irreversível a cor, o brilho e a textura do revestimento (SALABERRY, 2007) (Figura 13, Figura 14, Figura 15 e Figura 16).

Figura 12 - Legenda das manifestações patológicas. Fonte: Autora, 2022. Figura 13 - Edificação 97-105 – Rua Barão do Amazonas, 105. Foto à esquerda constante no inventário com a fachada em cimento penteado e foto atual à direita com aplicação de pintura cobrindo o revestimento. Fonte: IPHAN, 2009 (esquerda) / Autora, 2021 (direita). Figura 14 - Edificação 55-249 – Rua Dr. Penna, 249. Foto à esquerda constante no inventário mostrando a fachada em cimento penteado e foto à direita atualmente com aplicação de pintura cobrindo o revestimento. Fonte: IPHAN, 2009 (esquerda) / Autora, 2021 (direita).

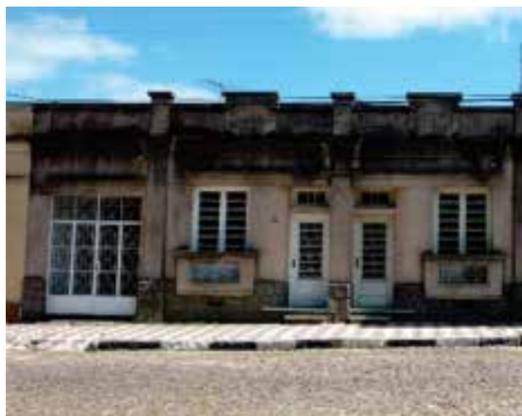
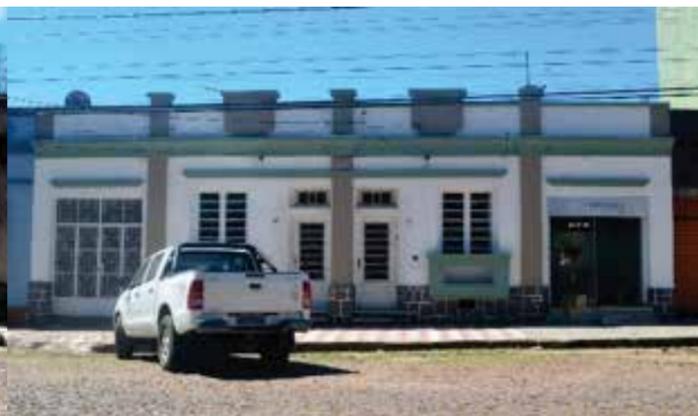
Figura 15 – Conjunto 103-445-439 e 437 – Rua Barão do Amazonas, 445, 439 e 437. Foto à esquerda do inventário mostrando o conjunto em cimento penteado e foto atual à direita com aplicação de pintura cobrindo o revestimento. Fonte: IPHAN, 2009 (esquerda) / Autora, 2021 (direita). Figura 16 – Conjunto 194-33 e 35 – Rua Hipólito Ribeiro, 33 e 35. Foto à esquerda do inventário mostrando o conjunto em cimento penteado e foto à direita atualmente com aplicação de pintura cobrindo o revestimento. Fonte: IPHAN, 2009 (esquerda) / Autora, 2021 (direita). Figura 17 – Representação do mapa de danos sobre foto colorida e em escala de cinza. Fonte: Autora, 2022.

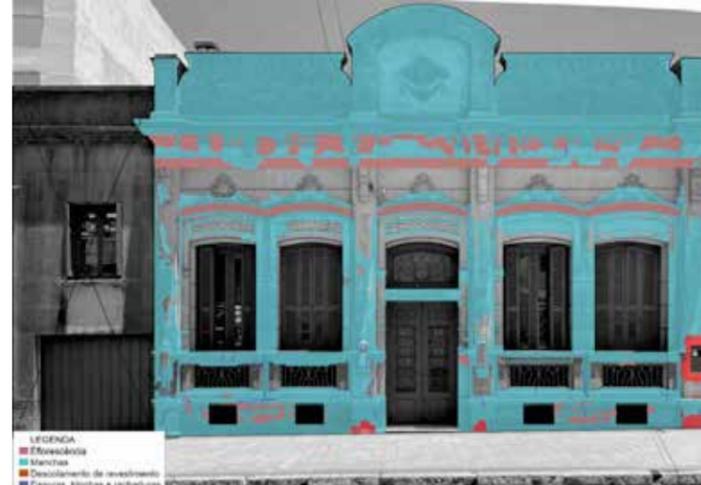
A Figura 18 apresenta o mapa de danos da edificação situada no CQ16 na Rua Tupy Silveira, 1530. Possui 66,65m² de área total de revestimento em cimento penteado. Através do mapa de danos, além das manchas que estão presentes desde o embasamento até o coroamento, é possível observar também, em pontos específicos, a presença de aplicação de outro material. Observou-se fissuras e trincas em vários locais da fachada. Há presença de eflorescência na cornija e nos elementos decorativos acima das esquadrias. Pequenos pontos de descolamento de revestimento também podem ser observados.

A análise do Quadro 1 permite observar que a fachada da edificação “16-1530” possui 78,86% de degradação do revestimento em cimento penteado. A manifestação patológica com maior área são as manchas totalizando 69,75% (Figura 22), seguido por eflorescência com 6,75% (Figura 23) e aplicação de material sem causa conhecida com 0,71% (Figura 24).

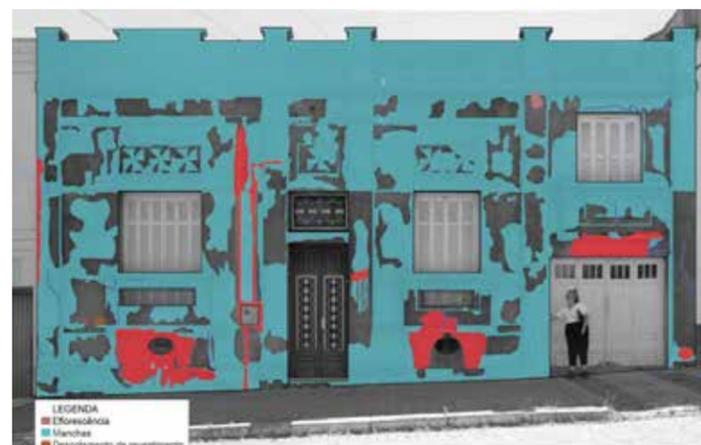
A Figura 19 apresenta o mapa de danos da edificação situada no CQ32, na Avenida Marechal Floriano, 1511. Possui 77,42m² de área total de revestimento em cimento penteado. As manchas podem ser observadas em vários pontos da fachada, principalmente no coroamento e no embasamento. Observa-se pontos de eflorescência abaixo das pestanas das esquadrias e no embasamento. Também é possível observar aplicação de outro material, fissuras e descolamento de revestimento como manifestações patológicas.

No Quadro 2 é possível observar que a fachada da edificação "32-1151" possui 55,21% de degradação do revestimento em cimento penteado. A manifestação patológica com maior área são as manchas totalizando 51,56% (Figura 25), seguido por fissuras e trincas com 1,67% (Figura 26) e eflorescência com 1,23% (Figura 27).

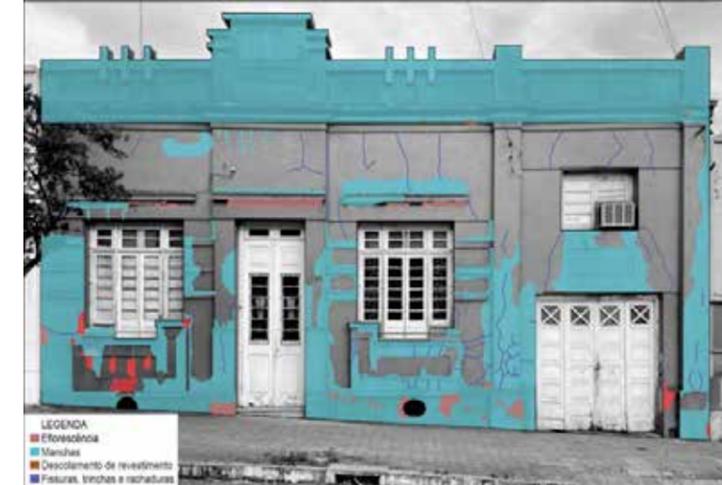
A Figura 20 apresenta o mapa de danos da edificação situada no CQ194, na Rua Tupy Silveira, 1644 e possui 69,70m² de área de revestimento em cimento penteado. Além das manchas, observa-se a presença de aplicação de outro material, fissuras e trincas, eflorescência e descolamento de revestimento em vários locais da fachada.

A análise do Quadro 3 demonstra que a fachada da edificação "194-1644" possui 74,80% de degradação do revestimento em cimento penteado. A manifestação patológica com maior área são as manchas totalizando 68,87% (Figura 28), seguido por aplicação de outro material com 5,43% (Figura 29) e fissuras e trincas com 0,39% (Figura 30).

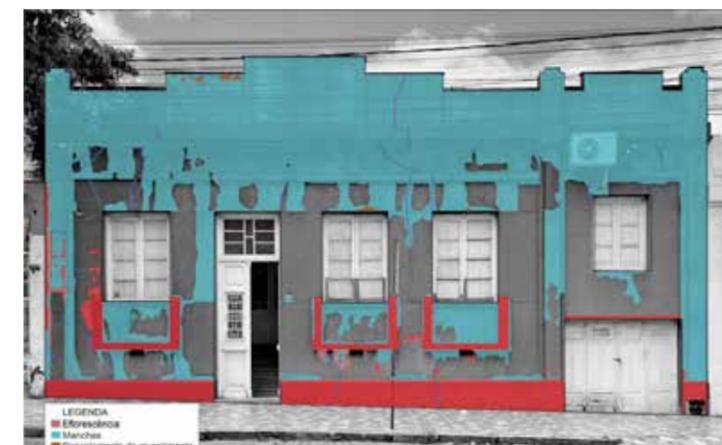
A Figura 21 apresenta o mapa de danos da edificação situada no CQ 7, na Avenida General Osório, 815. Possui 76,14m² de área total de revestimento em cimento penteado. Através do mapa de danos, observa-se as manchas como a manifestação patológica mais recorrente. Em vários pontos há presença de fissuras. Nota-se aplicação de pintura no embasamento e molduras dos balcões, demonstrados como aplicação de outro material. Também é possível observar pontos de descolamento de revestimentos na platibanda e acima das esquadrias.

O Quadro 4 indica que a edificação “7-815” possui 59,41% de degradação do revestimento em cimento penteado. A manifestação patológica com maior área são as manchas totalizando 44,37% (Figura 31), seguido por aplicação de outro material com 12,95% (Figura 32) e eflorescência com 1,37% (Figura 33).

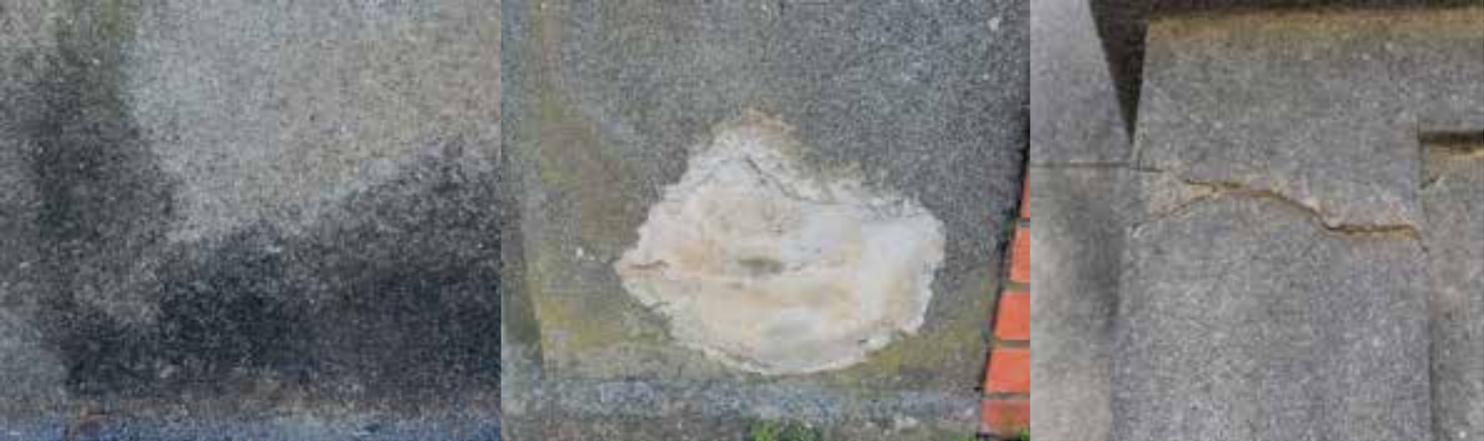
Fig. 26 – Manchas. Edificação “32-1151”. Fig. 27 - Fissuras e trincas. Edificação “32-1151”. Fig. 28 – Eflorescência. Edificação “32-1151”. Figura 29 - Manchas. Edificação “194-1644”. Fig. 30 – Aplicação de outro material. Edificação “194-1644”. Fig. 31 – Fissuras e trincas. Edificação “194-1644”. Fonte: Autora, 2021. Quadro 3 - Quadro de resultados do mapa de danos da edificação “194-1644”. Fonte: Autora, 2022.
