AVALIAÇÃO DA DEGRADAÇÃO DE FACHADAS ATRAVÉS DE IMAGENS DO STREET VIEW Edificações Históricas de Santo Ângelo

*EVALUATION OF FRONTAGE DEGRADATION
THROUGH STREET VIEW IMAGES
Historic Buildings of Santo Ângelo*

**Fernanda Pasqualotti¹,
Mauren Aurich² e Ariela da Silva Torres³**

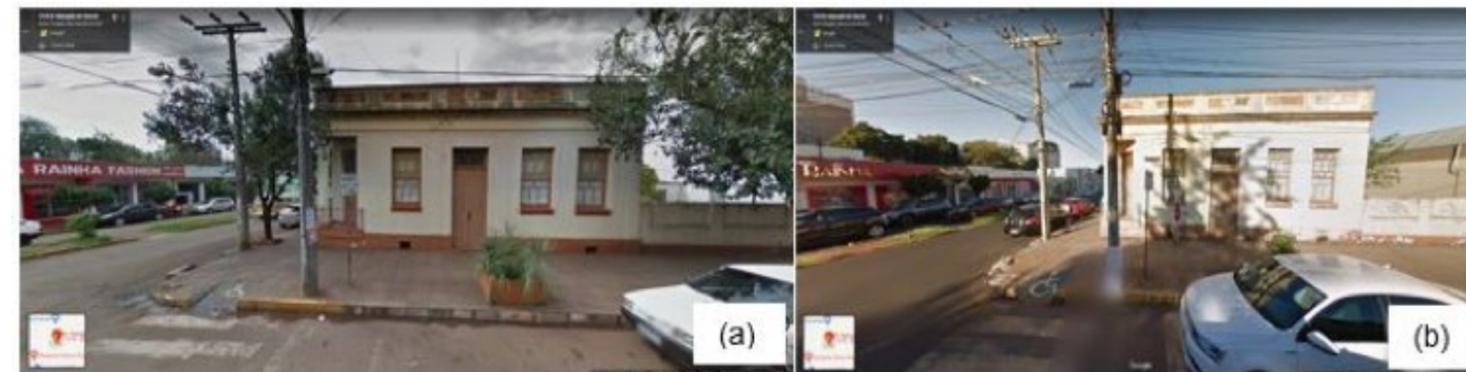
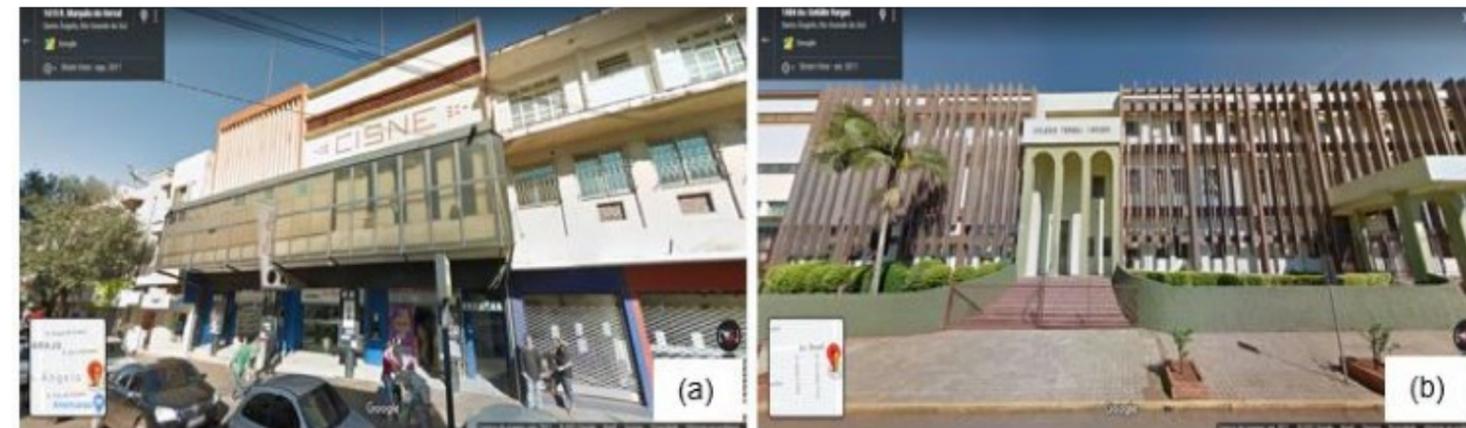
Figura 1 - Edificação RS12-00003 imagem Street View 2011 (a) Street View 2019 (b). Figura 2 - Imagens do Street View no ano de 2011 Edificação RS12-00084 (a) Edificação RS12-00082 (b).

realizar a montagem delas. Como exemplo a Figura 2-b, onde se obtém apenas parte da fachada na imagem.

Em ambas as edificações da Figura 2 também é possível identificar que as fachadas que possuem grandes alturas ficam impossibilitadas de serem utilizadas para a aplicação do Mapa de Danos, pois ficam com a perspectiva distorcida. Para ser feito o ajuste de perspectiva das imagens ocorreriam grandes distorções, condição que poderia influenciar os resultados da avaliação

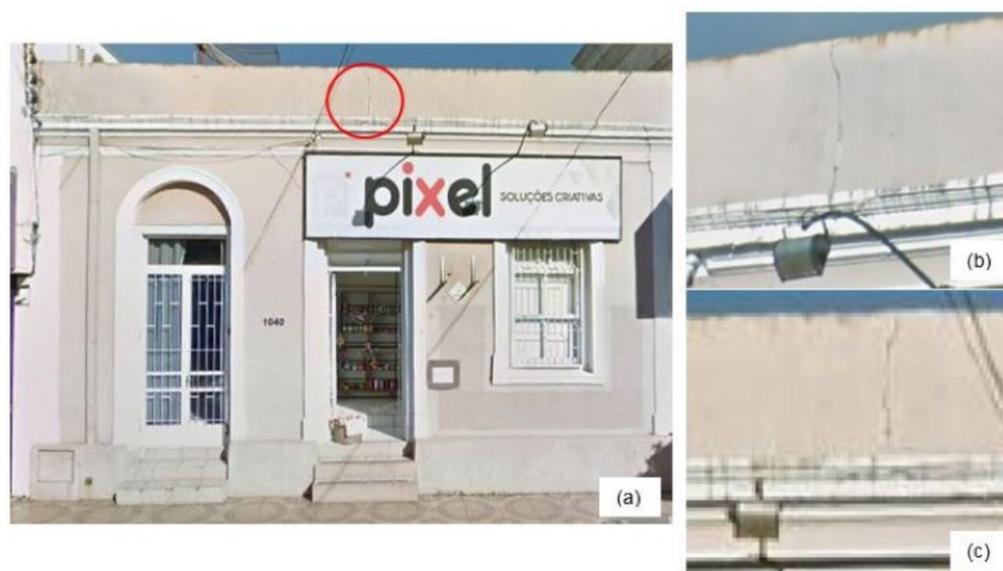
Figura 3 - Captura de tela Street View edificação RS12-00016, ano 2019 (a) detalhe na manifestação patológica com zoom no Street View (b) zoom na captura de tela (c). Fonte: Elaborado pelos autores a partir do Google Street View (2019).

Em razão à baixa resolução da captura de imagem feita através do *Street View* não foi possível identificar as manifestações patológicas na captura de tela, entretanto a ferramenta permite identificar outras condições importantes para analisar a evolução da deterioração das fachadas. É possível observar se houve algum tipo de manutenção na edificação, como por exemplo pintura, assim como permite elaborar uma linha do tempo com as manifestações patológicas existentes nas fachadas, uma vez que essas são visíveis na ferramenta do *Street View*.

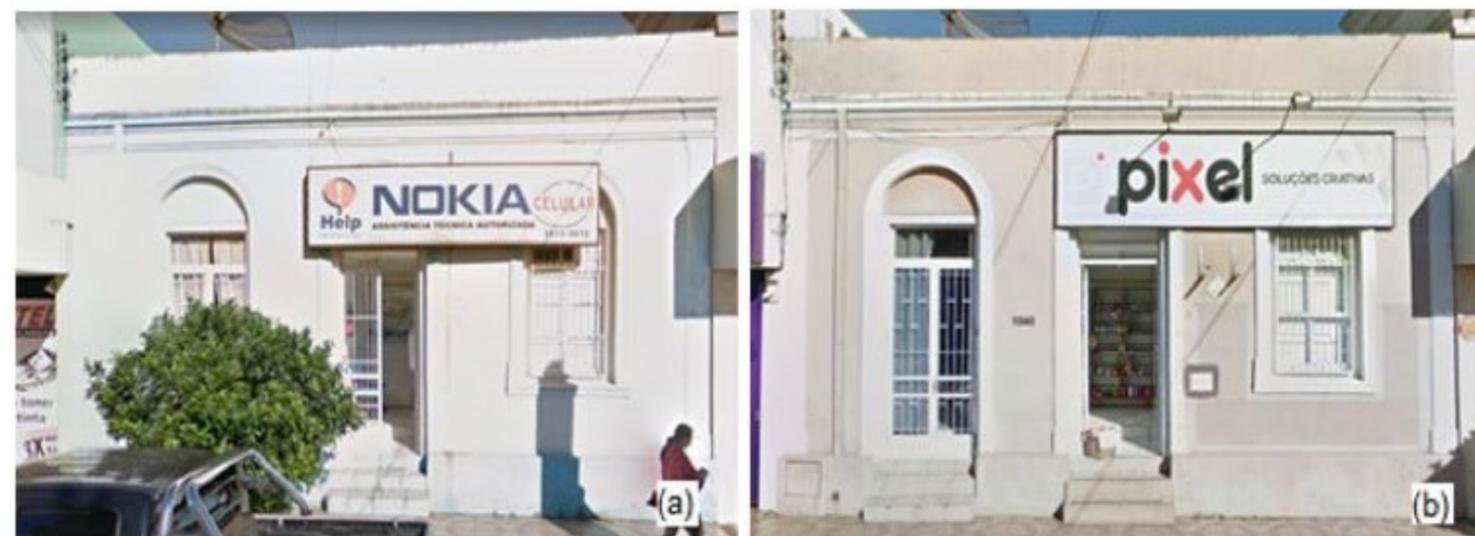
Figura 4 - Imagem Street View 2011 (a) 2019 (b).

A edificação analisada aparece nas imagens do *Street View* nos anos de 2011 e 2019 (Figura 4). Através das imagens é possível observar que houve manutenção do tipo pintura durante esse período. Apesar da existência de obstáculos físicos e móveis (Figura 4-a), isso não foi considerado um fator impeditivo para identificação das manifestações patológicas, tendo em vista que o *Street View* permite a movimentação da imagem, fazendo com que a área localizada atrás destes elementos também fique visível através de outros ângulos. Entretanto, um fator que dificultou a localização das manifestações patológicas foi o ofuscamento causado na imagem por causa da incidência solar direta na fachada.

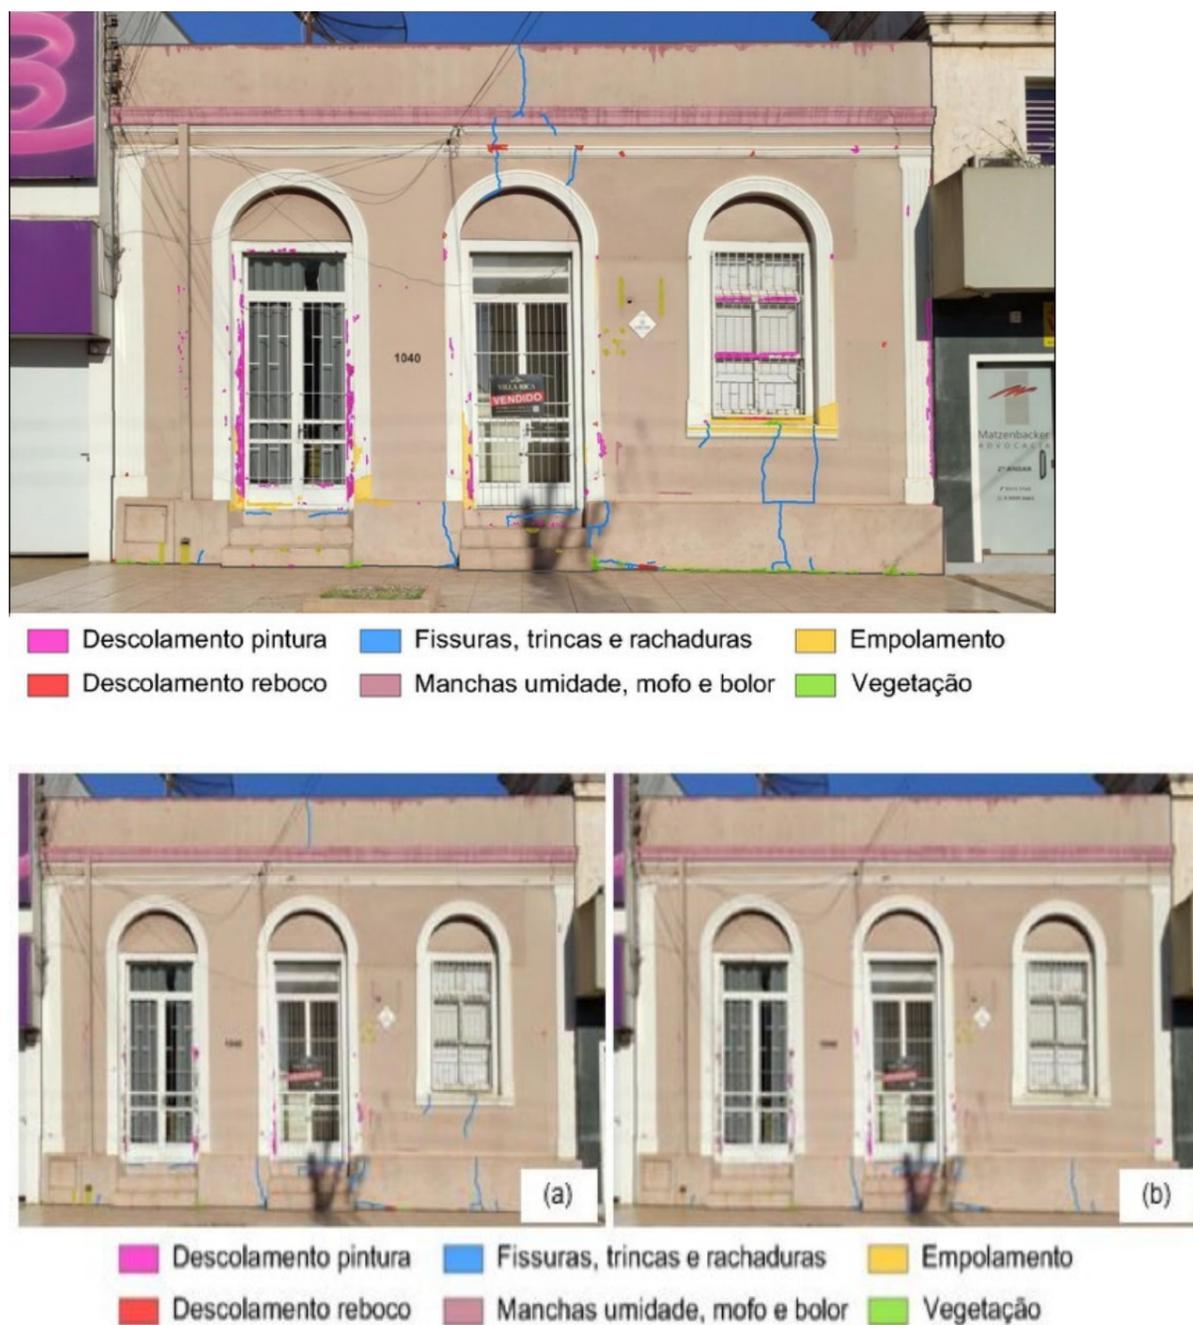
Os mapas de danos foram elaborados sobre a imagem obtida *in loco* no ano de 2022 (Figura 5). Para os anos de 2011 e 2019 foram identificadas as manifestações patológicas existentes no *Street View* e representadas sobre a figura feita *in loco* no ano de 2022, desta forma é possível observar a evolução das manifestações patológicas existentes.

A Figura 6-a apresenta o mapeamento das manifestações patológicas identificadas no ano de 2019 pelo *Street View* sobre a imagem feita *in loco* no ano de 2022, e, a Figura 6-b o Mapa de Danos das manifestações patológicas identificadas no ano de 2011, sobre a mesma imagem. É possível observar a evolução das manifestações patológicas existentes entre os anos de 2019 até 2022, principalmente relacionadas às fissuras e destacamento da pintura, tendo em vista que a fachada não aparenta ter tido manutenções. Analisando os Mapas de Danos de 2019 e 2022 é possível observar a causa de algumas das manifestações patológicas, como exemplo as manchas de sujidades relacionadas à retirada do suporte metálico para ar condicionado. Também é possível observar a evolução das fissuras através de ramificações.

Entre os anos de 2011 e 2019 houve manutenção na fachada da edificação, referente a pintura. Porém, apesar disso, ainda é possível verificar, através dos Mapas de Danos da Figura 6, que mesmo sendo feita a manutenção, a edificação apresenta os mesmos tipos de manifestações patológicas nos mesmos locais, como por exemplo fissuras e destacamento da pintura, tendo como provável condição que a causa da manifestação patológica não foi corrigida, houve apenas uma solução provisória do problema.

Figura 5 - Mapa de danos 2022. Fonte: Autoras (2023). Figura 6 - Mapa de danos 2019 (a) Mapa de danos 2011 (b). Fonte: Autoras (2023).

Através dos três mapas de danos dos anos distintos é possível observar que, apesar das intervenções de reparo feitas na fachada, as manifestações patológicas reaparecem com o passar do tempo nos mesmos locais originários. Como exemplo tem-se as manchas de umidade no topo da edificação, que são existentes em todos os anos observados. Provavelmente as fissuras não foram tratadas quando houve a pintura da edificação, ressurgindo nos mesmos locais anos após a manutenção. As vegetações tornam a crescer nos mesmos locais e por fim, o destacamento da pintura ocorre com maior intensidade nos mesmos locais também. Esse fato pode ser ocasionado pelo não tratamento da causa da manifestação patológica, fazendo com que os procedimentos de reparos adotados não sejam adequados para a solução do problema existente.

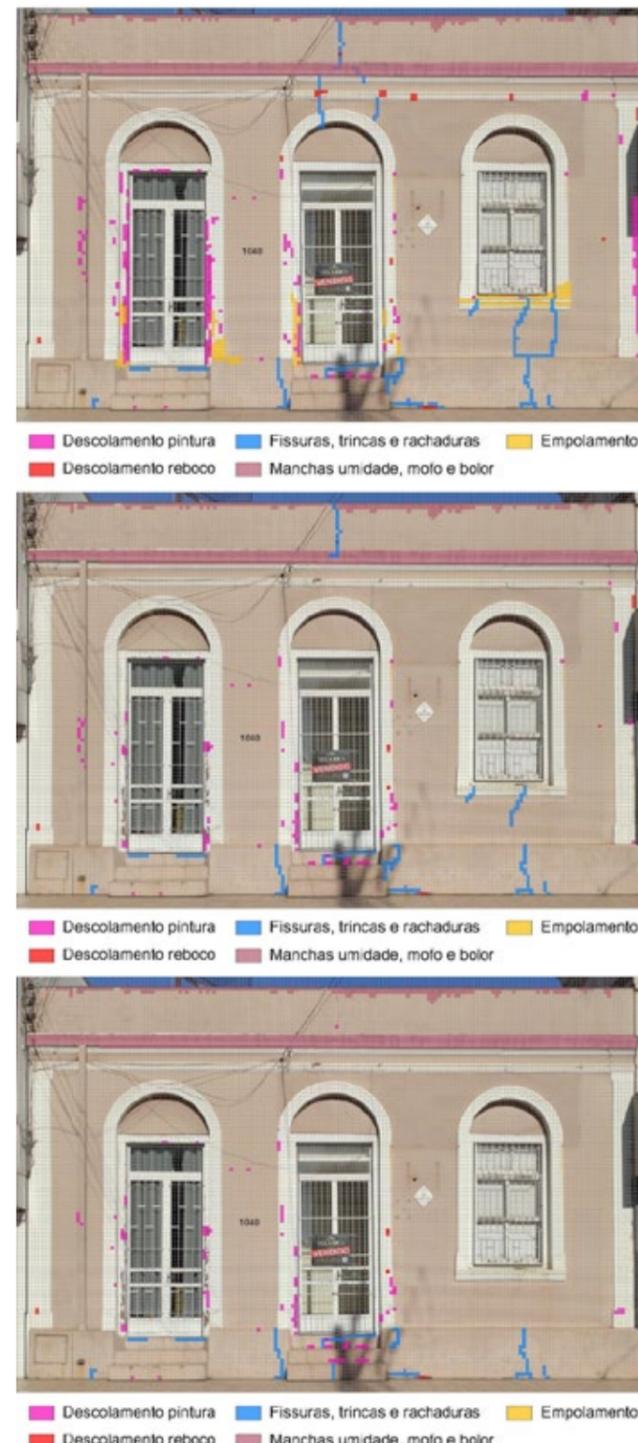
Figura 7 - MMD fachada 2022. Fonte: Autoras (2023). Figura 8 - MMD fachada 2019. Fonte: Autoras (2023). Figura 9 - MMD fachada 2011. Fonte: Autoras (2023).

Na Figura 7 está a aplicação do MMD sobre a fachada com as manifestações patológicas existentes no ano de 2022. O Fator de Danos total para este ano foi de 9,87%, sendo 1,96% de descolamento de pintura, 0,20% de descolamento de reboco, 1,03% de empolamento, 1,28% de fissuras, trincas ou rachaduras e, 5,40% de manchas de umidade, mofo ou bolor.

Na Figura 8 está a aplicação do MMD sobre a fachada com as manifestações patológicas existentes no ano de 2019. O Fator de Danos total para este ano foi de 7,03%, sendo 0,67% de descolamento de pintura, 0,08% de descolamento de reboco, 0,88% de fissuras, trincas ou rachaduras e, 5,40% de manchas de umidade, mofo ou bolor.

Na Figura 9 está a aplicação do MMD sobre a fachada com as manifestações patológicas existentes no ano de 2011. O Fator de Danos total para este ano foi de 6,70%, sendo 0,63% de descolamento de pintura, 0,05% de descolamento de reboco, 0,62% de fissuras, trincas ou rachaduras e, 5,40% de manchas de umidade, mofo ou bolor.

Na Tabela 1 está um comparativo com as manifestações patológicas, o Fator de Danos de cada manifestação e o Fator de Danos total para cada um dos anos analisados. Através dos valores é possível observar que houve um aumento na degradação da fachada, com acréscimo na intensidade das manifestações patológicas.
