## SAÚDE E BEM ESTAR: AÇÕES EXTENSIONISTAS E SEU POTENCIAL DE TRANSFORMAÇÃO EM UMA SAC URBANA UTILIZADA POR MORADORES DE DIVINÓPOLIS MG.

*HEALTH AND WELL-BEING: EXTENSION ACTIONS AND THEIR POTENTIAL FOR TRANSFORMATION INTO AN URBAN SAC USED BY RESIDENTS OF DIVINÓPOLIS MG*

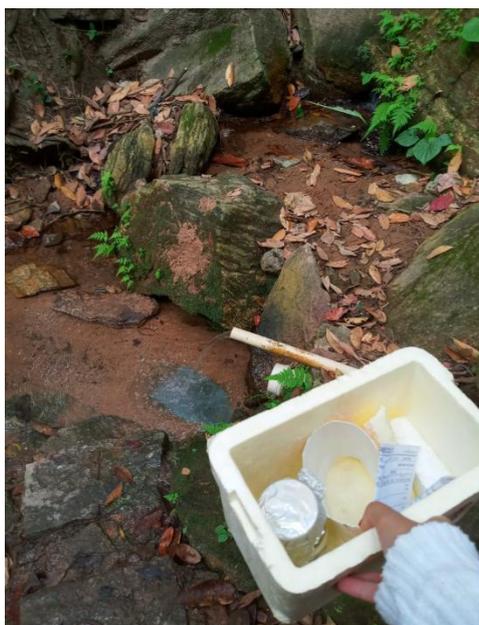
Conforme ilustrado na figura 1, as coletas das amostras de água foram realizadas na SAC Bela Vista, ao longo de sete meses de análise, exatamente no ponto onde os moradores retiram volumes para consumo próprio. Para a avaliação da presença de coliformes totais e termotolerantes empregou-se a técnica do substrato cromogênico, utilizando-se para tal o Kit Colillert (Idexx®), seguindo-se as orientações do fornecedor nas etapas de coleta, acondicionamento e interpretação dos resultados.

**Figura 1** - Ponto de coleta da água realizada por moradores de Divinópolis **MG** na **SAC** urbana conhecida como mina Bela Vista

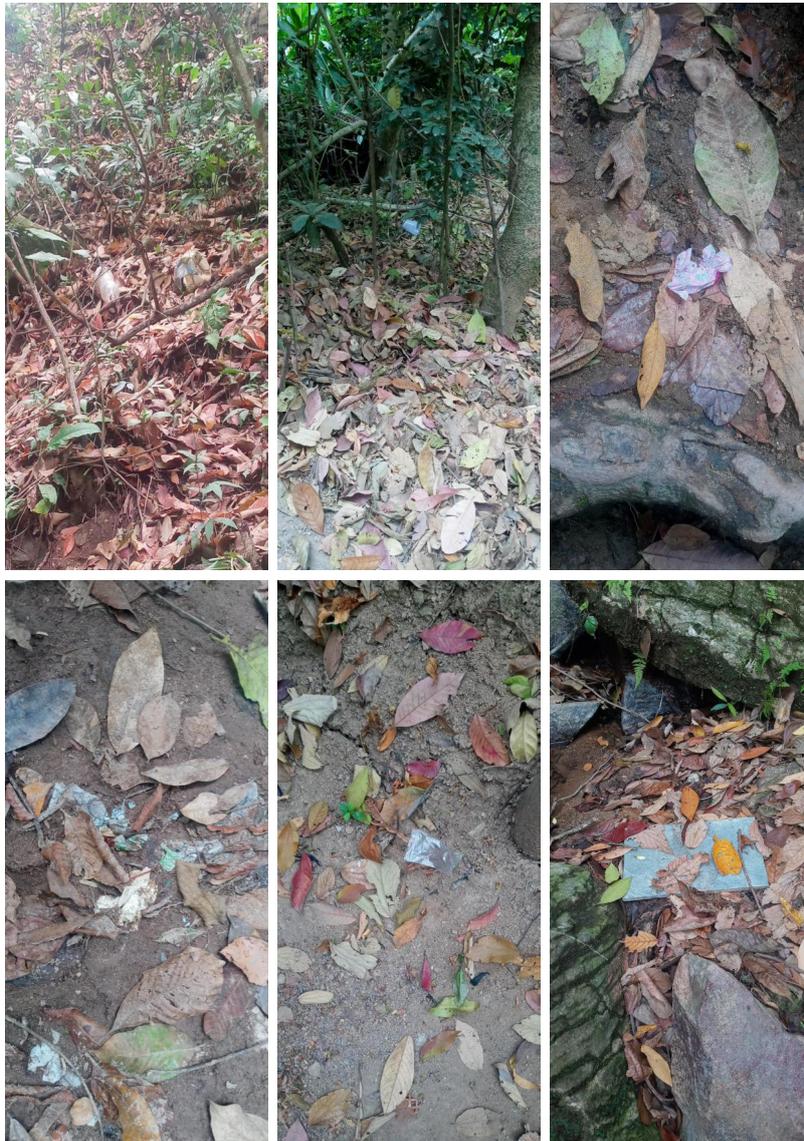
A presença de lixo no entorno da nascente, especialmente sacolas plásticas, copos descartáveis, restos de alimentos, entulhos em geral, presença de animais, ausência de proteção como cercamento, justificaram a constatação de condição predominantemente ruim, conforme critérios de avaliação estabelecidos por Gomes, Melo e Vale (2005), reforçando a necessidade de ações intervencionistas junto à comunidade e autoridades locais com vistas a melhoria do quadro apresentado (Fig. 2, 3, 4, 5, 6 e 7).

**Figuras 2, 3, 4, 5, 6, 7** - Ilustração do lixo depositado no entorno da nascente Bela Vista
