ENSAIOS URBANOS PARA A REQUALIFICAÇÃO DE TRAVESSIAS

estudo de casos aplicado à Avenida Dom Joaquim, Pelotas/RS

case study applied to Dom Joaquim Avenue, Pelotas/ RS

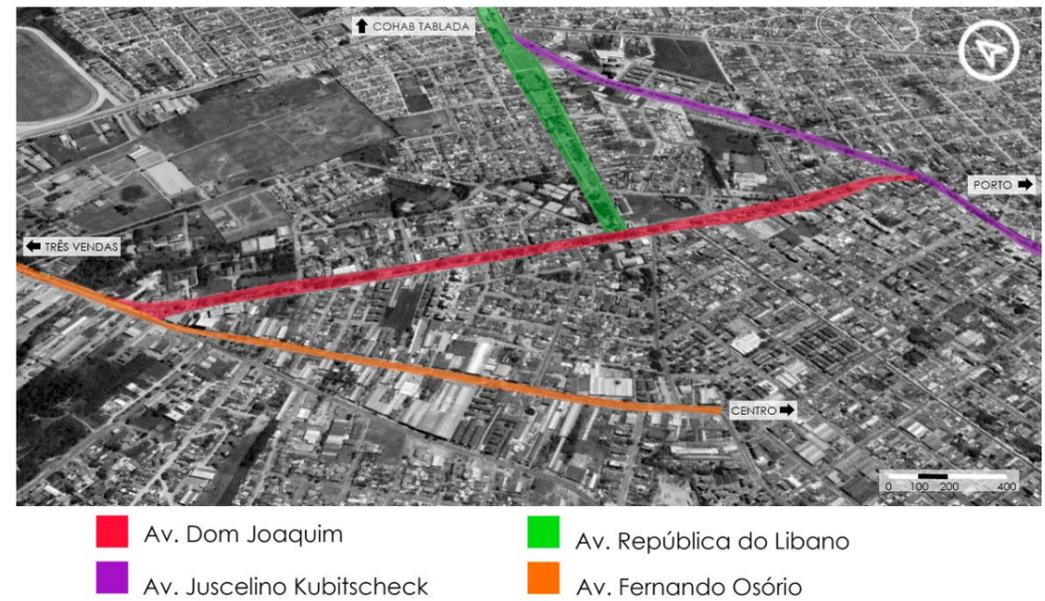
Figura 3: Conectividade da Avenida Dom Joaquim. Fonte: dos autores, 2019.

Localizada na zona norte de Pelotas, a via se encontra no limite das macrorregiões Centro e Três Vendas e estabelece a ligação de dois eixos arteriais de significativa importância, Avenida Fernando Osório e Avenida Juscelino Kubitschek, responsáveis pela conectividade até as margens e à periferia da cidade. Conforme o Plano Diretor de Pelotas, a via é classificada como uma via arterial, com as diretrizes a seguir: I - Gabarito mínimo da via: 40,00m (quarenta metros); II - Duas Pistas de rolamento de 9,00m (nove metros) cada; III - Passeios de 5,00m (cinco metros) com faixa verde arborizada com largura de 2,00m (dois metros).

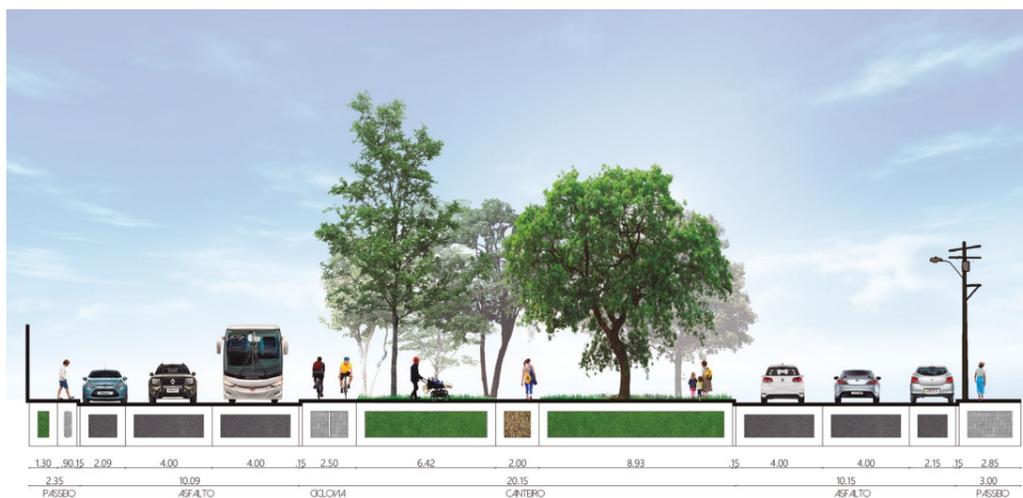
O canteiro central é o protagonista da via, proporcionando vivências e apropriações, e comporta em seu eixo uma estreita faixa de caminhada, em torno de 2 metros, com piso irregular, ladeada por um gramado densamente arborizado, e uma ciclovia bidirecional em um de seus limites, com 2,5 metros (Figura 4).

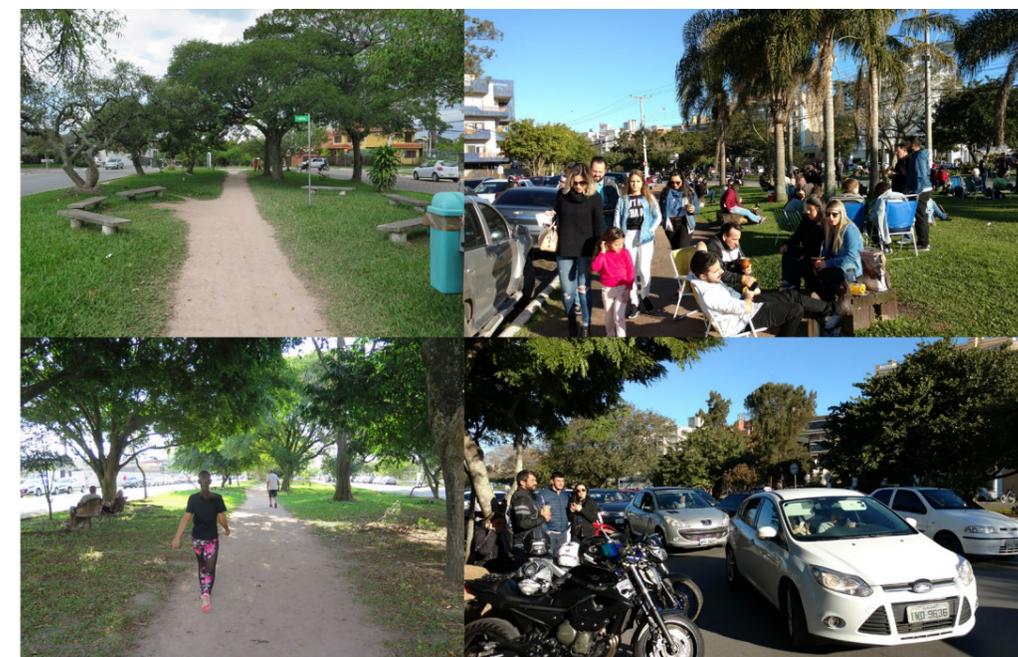
Figura 5: Av. Dom Joaquim. Ênfase no canteiro e na apropriação de pessoas aos finais de semana. Fonte: dos autores, 2019.

Complementarmente, a Dom Joaquim absorve um significado simbólico à cultura pelotense, sendo espaço de apropriação de usuários advindos de distintos pontos do município, e até mesmo de turistas. Especialmente aos finais de semana, tribos transitam e se apropriam de distintos pontos da via e do canteiro, para confraternizar, tomar mate e socializar. Transitam a pé, de carro e de moto, desfrutando lentamente da visibilidade conquistada pelo ritmo dos modais e pelo caráter simbólico do ir e vir desapressado captado pelos olhares atentos. Nos dias de semana, a atividade de esporte é intensamente valorizada, sendo lugar de prestígio para os moradores do entorno (Figura 5).

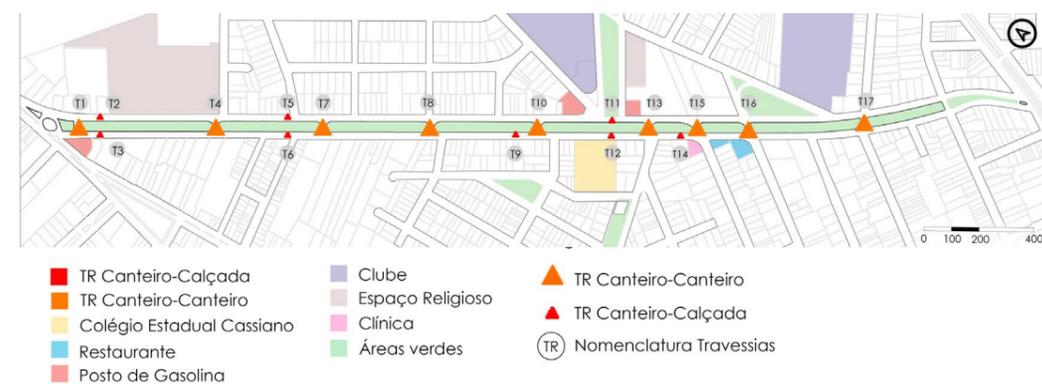
Foram identificadas dezessete travessias urbanas (Figura 6), sendo nove exclusivamente para a conectividade do percurso linear do canteiro (identificadas como TR Canteiro-Canteiro, na cor laranja), e oito para a conexão entre calçadas (identificadas como TR Canteiro-Travessia, na cor vermelha), com ressalvas para um conjunto de apenas três travessias TR-Canteiro que atravessam a via nos dois sentidos de fluxo, uma vez que a travessia TR9 e TR14 só interligam o canteiro a uma das calçadas.

Figura 6: Mapa das travessias e usos da Av. Dom Joaquim. Fonte: dos autores, 2019.

Considerando toda a extensão da via, pode-se afirmar que há muita insegurança para a travessia do pedestre entre as calçadas, em virtude do intervalo excessivamente extenso entre os trechos. As travessias destacadas em vermelho (Figura 6) adotam intervalos que variam entre 260 metros até 650 metros, com trechos que dispõem de travessia em apenas um sentido de fluxo. Segundo NACTO-GDCI (2016, p.84), é imperativo fornecer:

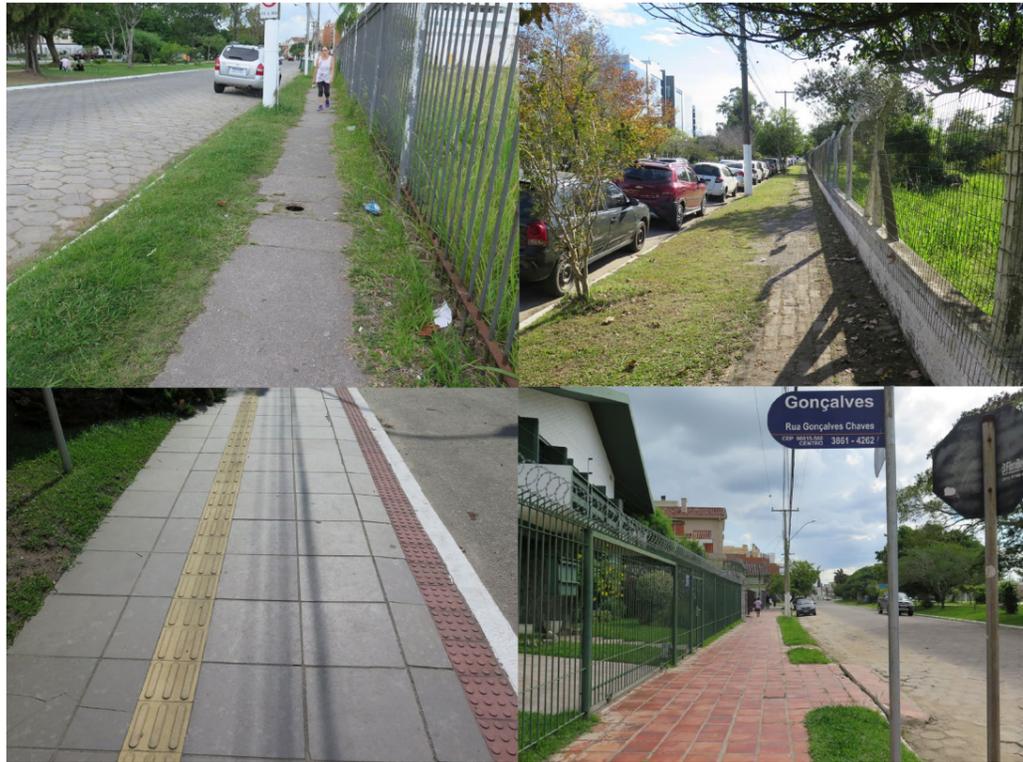
As calçadas, consideradas em toda a extensão da via, são uma colcha de retalhos, descontínua, com obstruções, dimensões e materiais variáveis. A presença de vazios urbanos ao longo da avenida é um entrave para a qualidade das calçadas, visto que alguns proprietários minimizam ou desprezam a sua importância em virtude da ausência do edifício (Figura 7).

Figura 7: Acima, dimensionamento inadequado da faixa de percurso à frente de vazios urbanos. Abaixo, calçada com dispositivos tátil e com pisos diversificados. Fonte: dos autores, 2019.

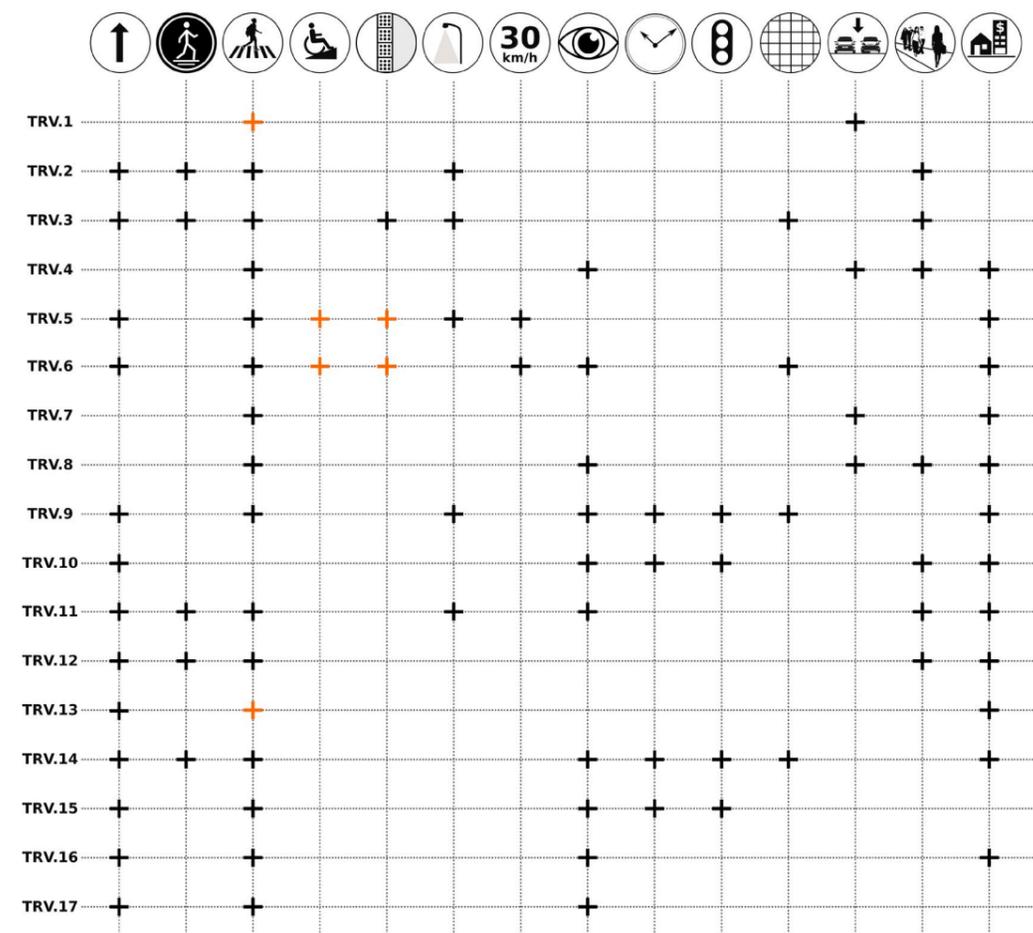
A partir dos atributos qualitativos identificados na Tabela 1, procedeu-se o desenvolvimento de uma matriz comparativa (Figura 8), que permite a apreensão geral do grau de qualidade de cada travessia e, conseqüentemente, da presença dos atributos na via. As cruzes assinaladas indicam a presença do atributo na travessia correspondente, e sua indicação em laranja representa a sua presença embora de forma inadequada, pela ausência de manutenção ou em desacordo com as normas.

A matriz aponta para uma inadequação geral da via, com a desconsideração dos critérios de acessibilidade plena, sem a presença de rampas nas calçadas e, nos trechos existentes, executadas em divergência com as normas ou deslocadas das faixas de pedestres (Figura 9). Este é o pior indicador presente na matriz, comprovando o desrespeito aos preceitos do desenho universal, que preza pela autonomia dos indivíduos idosos, com deficiência motora, cadeirantes, ou com restrições de mobilidade. Essa variável, segundo NACTO-GDCI (2016, p. 11), é um risco aos pedestres:

Figura 8: Matriz síntese dos critérios qualitativos das travessias da Av. Dom Joaquim. Fonte: dos autores, 2019.

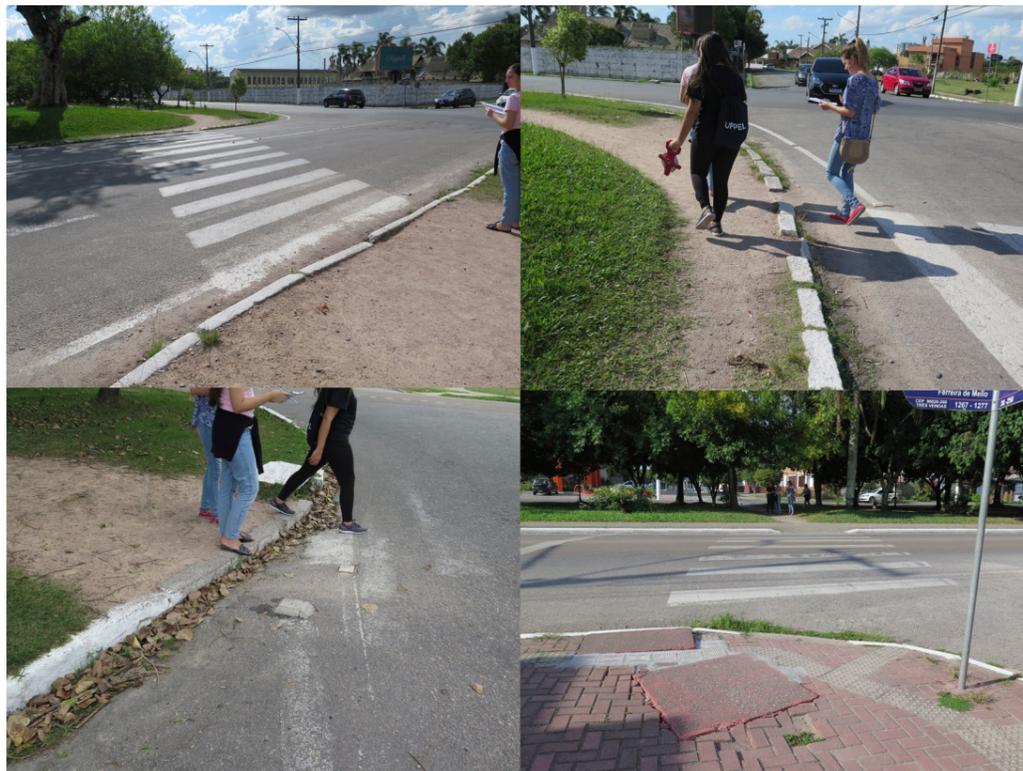
Figura 9: Padrão recorrente de travessias. Presença de obstruções, desníveis, ausência de pavimentação e rampa fora das normas. Fonte: Autores, 2019.

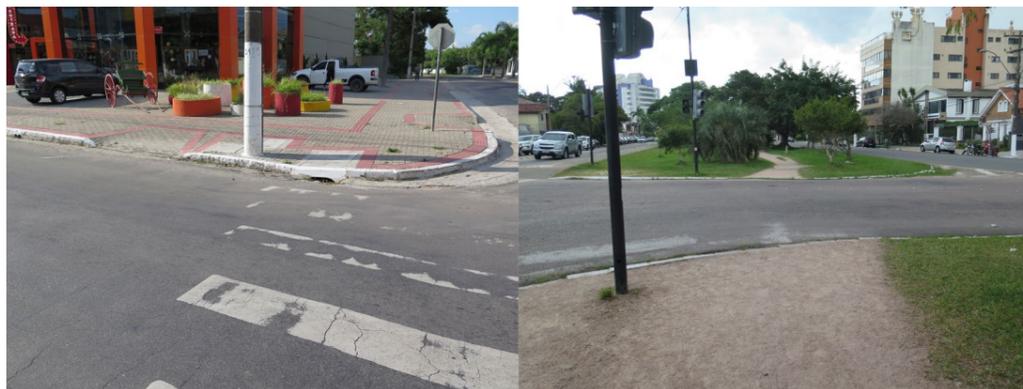
O quesito sinalização horizontal foi constatado em quase todas as travessias, entretanto, a simples demarcação da faixa de pedestre, não torna a travessia segura, pela ausência de integração de outros dispositivos. Percebe-se a ausência de manutenção em algumas faixas, com pintura desgastada prejudicando a sua visibilidade (TR 1 e TR 13, identificado em laranja), bem como a disposição de faixas deslocadas dos percursos, trazendo conflitos com os veículos, e conseqüentemente, perigo aos transeuntes (Figura 10).

Figura 10: À esquerda, faixa deslocada da rampa e à direita, faixa apagada localizada à frente do percurso, jogando o pedestre para fora do trajeto. Fonte: Autores, 2019.

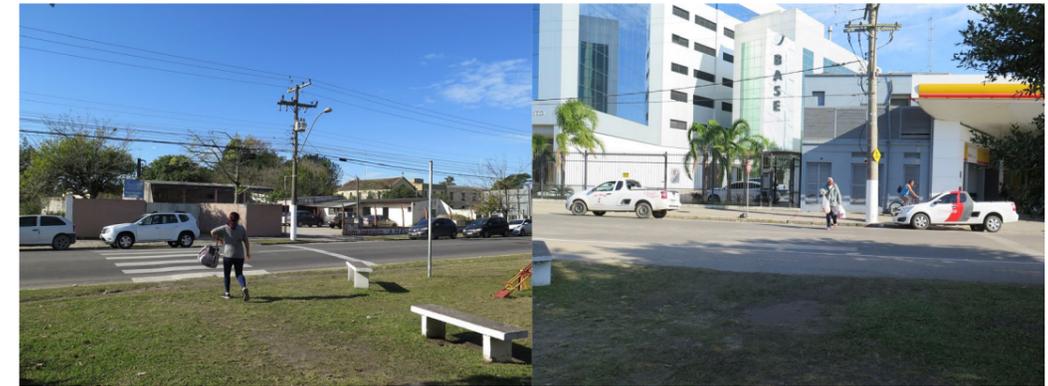
região apesar de apresentar um alto fluxo de veículos, conseqüente por conectar a via arterial Avenida Fernando Osório, não apresenta grandes movimentações nas calçadas. Entretanto, seu entorno carece por vagas de estacionamento, tornando necessário a ocupação de ambas extremidades da avenida. O traslado entre as mesmas é necessário e perigoso, por não apresentar as condições adequadas. Após a visita de campo foi possível constatar a falta de visibilidade para o pedestre e para o condutor, que não consegue identificar com clareza a presença de passantes, devido a presença de arbustos mal localizados e sem conservação. Nota-se, também, a ausência de rampas acessíveis e piso tátil, dificultando a travessia de idosos e deficientes. A travessia conduz o pedestre, em direção ao canteiro, a um local inadequado para continuação do percurso por possuir piso inadequado, mobiliários mal posicionados e redução da iluminação pública. Em direção a calçada, o pedestre, apesar de encontrar melhor iluminação, depara-se com piso irregular.

Figura 11: Segmentos da travessia 2. Fonte: dos autores, 2019.

Justificativas do ensaio: Como alternativa para o trecho vê-se necessária a requalificação da pavimentação de ambas as calçadas, tornando-as acessíveis e de fácil deslocamento, com aplicação de rampas e piso tátil. As rampas são necessárias alinhadas perpendicularmente a todas as faixas de pedestres e sempre que houver diferença de nível entre um pavimento e outro. A inclinação adequada é de 8%, servindo de auxílio para cadeirantes, carrinhos de bebê ou de venda de produtos. Os pisos servem como orientação aos deficientes visuais no deslocamento pela cidade, devendo ser posicionados nas calçadas, beiradas de estações e rampas. Também se destaca a recuperação da área central do canteiro, propondo um reposicionamento dos mobiliários e iluminação auxiliar, proporcionando maior visibilidade e segurança tanto para os passantes como para os frequentadores do playground. A iluminação proposta é compatível a escala humana, com postes de luz mais baixos que das vias principais, posicionados nas extremidades das calçadas e respeitando pequenos afastamentos para garantir que não haja áreas com baixo nível de iluminação. Para

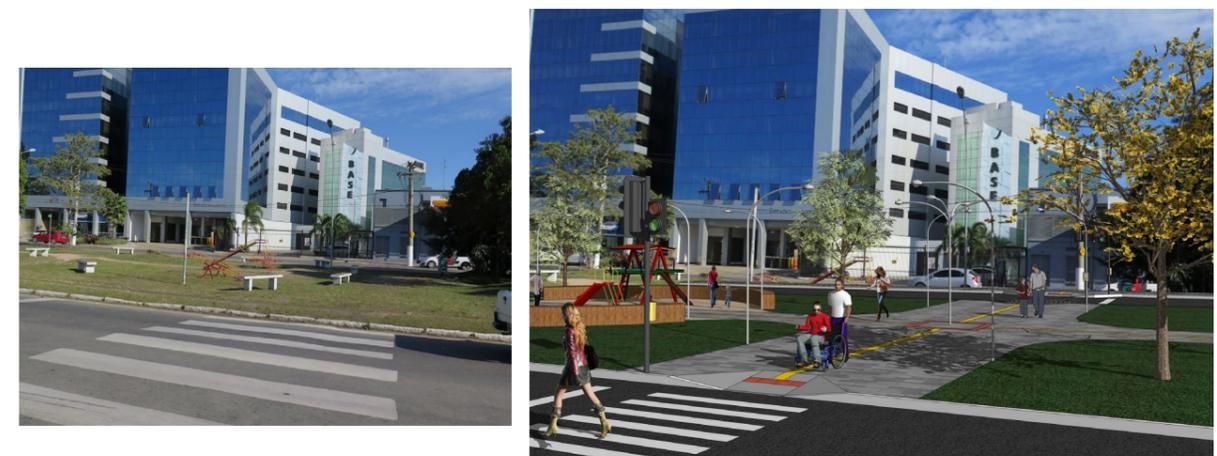
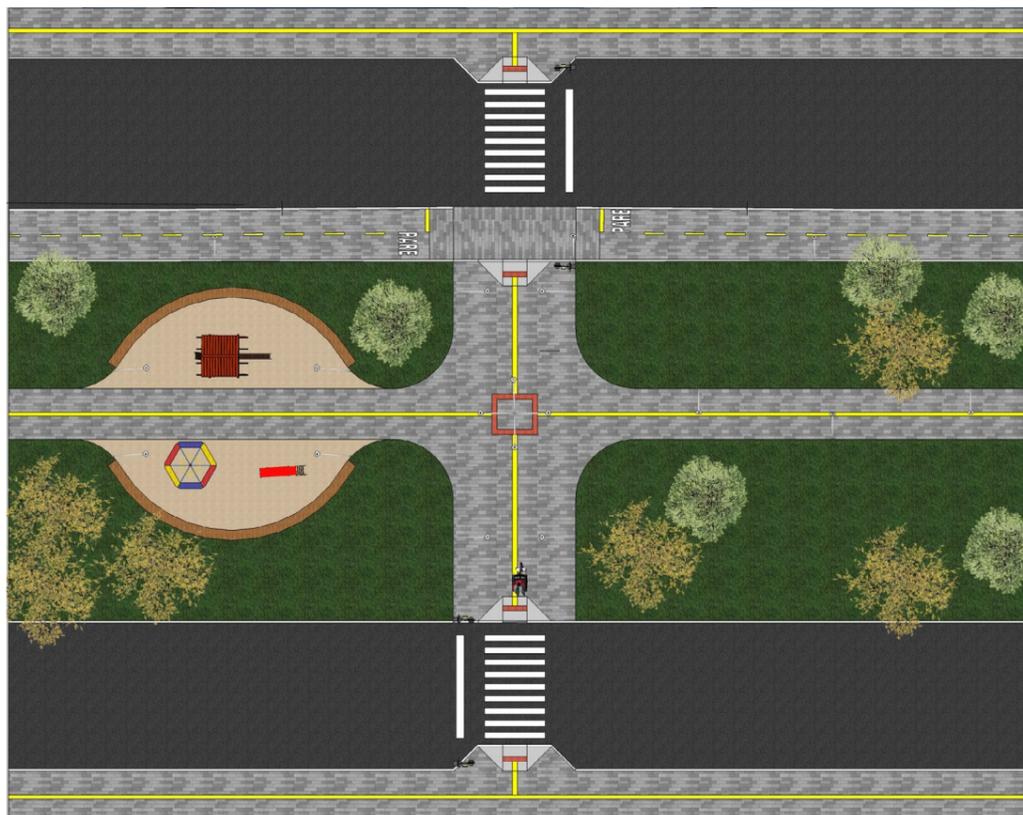
Figura 12: Modelagem tridimensional e fotomontagem do antes e depois. Fonte: dos autores, 2019.

travessia dos pedestres, que ocorre de forma ocasional, é proveitoso a implantação de um semáforo com botão, onde o momento para travessia é solicitado pelo pedestre, sendo o restante destinado ao livre fluxo de veículos. Os semáforos por acionamento são indicados para locais que o grande fluxo de pessoas não é frequente, mas que ocorre de forma mais intensa em determinados horários e de forma casual. As vegetações encontradas no canteiro devem ser posicionadas com certa distância da travessia, à fim de não prejudicar a visibilidade dos motoristas dos meios de sinalização e passantes.

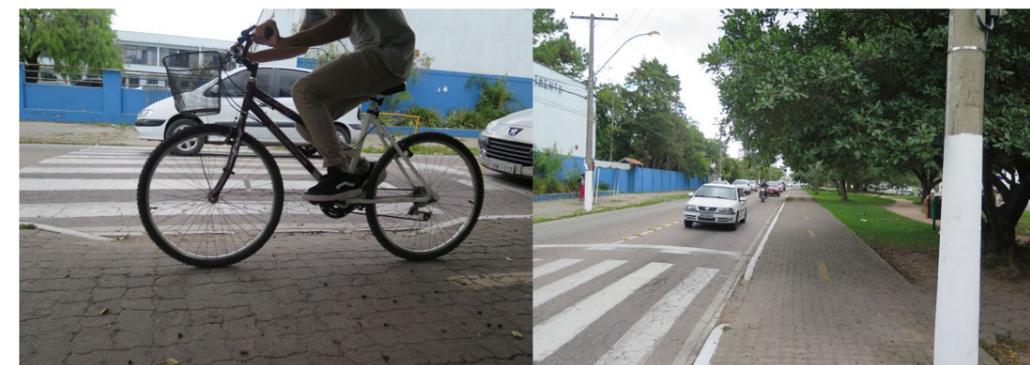
As visitas de campo constataram a presença de travessia adjacente à escola, e a sua conexão com o corredor verde localizado perpendicularmente à Dom Joaquim. O alto fluxo de pedestres nos horários de entrada e saída da escola impacta a via com retenções de veículos que se estendem por 300 metros, com acúmulo nas conversões. Os pedestres que atravessam toda a via dispõem, em um sentido de fluxo, de sinalização horizontal com faixa de pedestres, rampa fora dos padrões sobre a ciclovia. Ao chegarem ao canteiro central, há uma estreita faixa irregular de pavimento intertravado de concreto em meio aos pisos de saibro do eixo linear do canteiro. No outro sentido de fluxo, os carros avançam com velocidade acentuada, com uma lombada para veículos e rampa de pedestres que conecta o outro corredor verde sem rampa e sem pavimentação.

A solução executada para a travessia é inadequada, por inúmeros motivos: há um grande volume de transeuntes, a idade dos usuários merece atenção pois são adolescentes e jovens que transitam sozinhos, há problemas no dimensionamento dos passeios, rampas em desacordo com a norma ou inexistentes, conflitos entre o pedestre e a ciclovia, pisos inadequados, problemas de visibilidade por conta das árvores presentes no canteiro, obstruções ao longo do percurso.

Figura 14: Segmentos da travessia 8. Fonte: dos autores, 2019.

Justificativas do ensaio: O ensaio para o trecho pressupõe a utilização de platô elevado

na travessia ao lado da escola, com sinalização reforçada para veículos e faixa com pintura de maior dimensão, mais adequada ao volume de pedestres, bem como adequação da sinalização horizontal para o ciclista, que deve priorizar a travessia do pedestre. A conectividade com o passeio do canteiro central se dá através de piso nivelado e distribuição de fluxo com direcionamento para as rotas preexistentes, com restituição do piso com pavimentação. A visibilidade é favorecida com a supressão da árvore que atualmente obstruiu a visibilidade pela sua proximidade com a faixa. No outro sentido, sugere-se a manutenção da lombada e reforço da sinalização vertical e horizontal, e o acréscimo de postes de iluminação mais apropriados adequados para destacar a visibilidade do pedestre na faixa, problema mais grave identificado neste sentido da via.

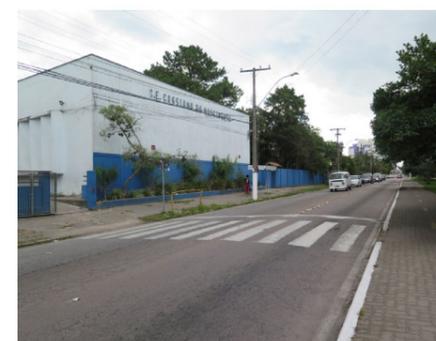
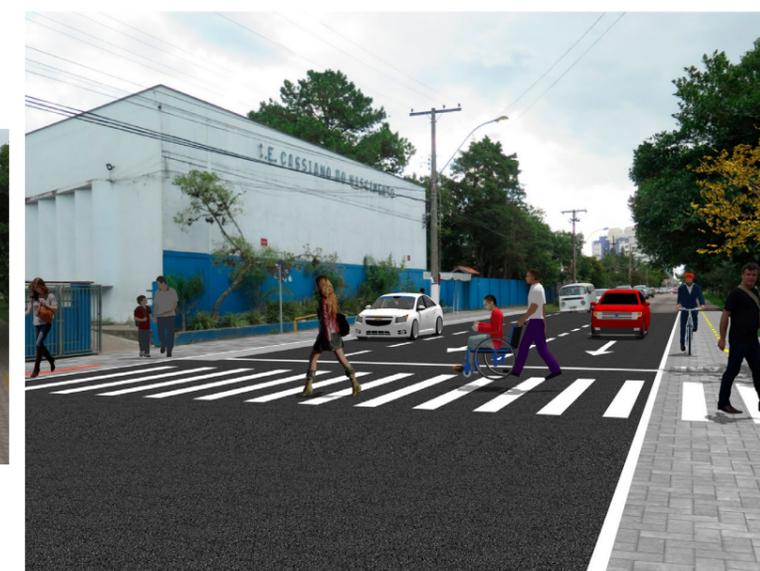
Figura 15: Modelagem tridimensional e fotomontagem do antes e depois. Fonte: dos autores, 2019.

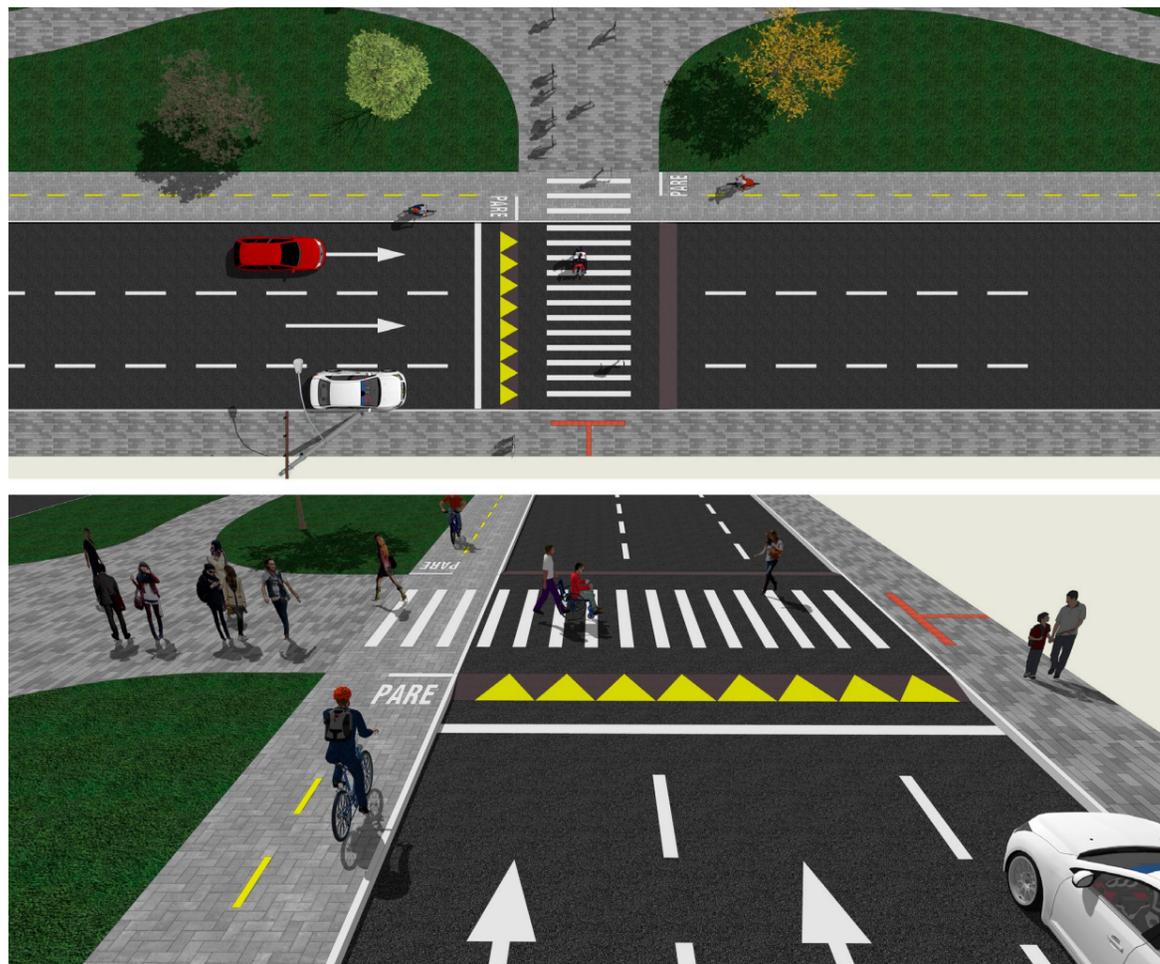
Figura 16: Remodelação da travessia 8. Perspectiva. Fonte: dos autores, 2019.

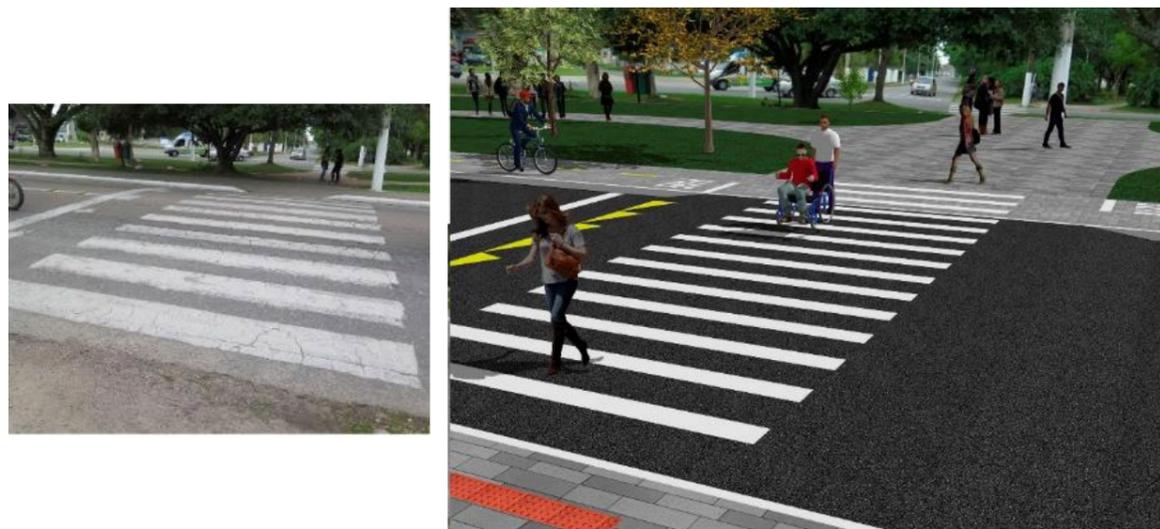
Figura 17: Modelagem tridimensional e fotomontagem do antes e depois. Fonte: dos autores 2019.

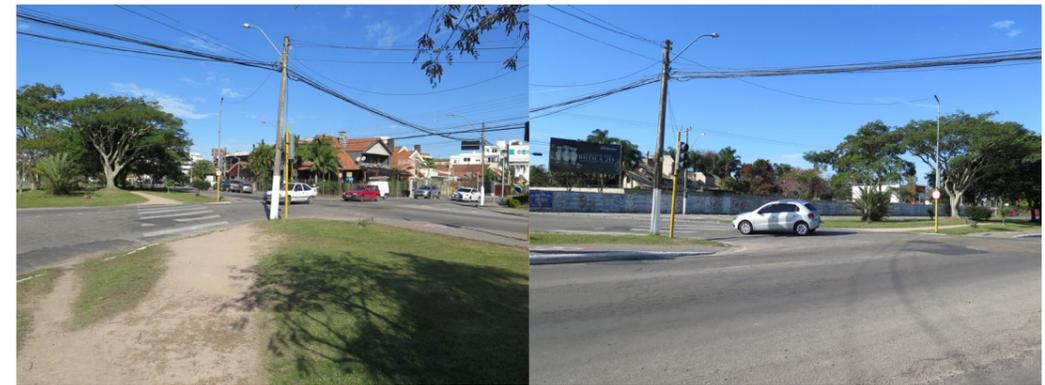
A travessia situa-se no cruzamento de dois importantes fluxos de veículos da cidade, o da própria avenida e de sua perpendicular, a Rua General Osório. A mesma, apesar de apresentar caráter predominantemente residencial na região próxima a Dom Joaquim, tem trânsito rápido, que permite ao veículo atravessar uma das vias e o canteiro central de uma única vez, chegando até o outro lado da avenida. A faixa conecta, de modo axial, dois trechos do canteiro central, local onde os usuários aguardam para atravessar e que muitas vezes passam despercebidos pelos

condutores. Em seu entorno encontram-se um restaurante e uma clínica médica, que ocasionalmente geram movimentação na travessia perpendicular, sendo o maior fluxo concentrado em praticantes de atividade física, corrida e caminhada a lazer no eixo do canteiro central. Esses pedestres nem sempre tomam o devido cuidado ao atravessar para o outro lado, por realizarem atividades com menor nível de concentração. Complementarmente, a travessia entre os trechos do canteiro é desnivelada, não possui acessibilidade plena, carece de rampa e piso adequado. Como solução aplicada na travessia, foi encontrada a presença de semáforo temporizado, que permite aos pedestres maior segurança e tempo adequado. Justificativas do ensaio: Para o trecho foi proposto o reposicionamento do canteiro central e conseqüentemente da travessia para pedestres, deslocados para distanciar-

Figura 18: Segmentos da travessia 15. FONTE: dos autores, 2019.

se da conversão à esquerda dos veículos e evitar possíveis acidentes pela baixa visibilidade. Como no trecho anterior também foram aplicados para os caminhos propostos e já existentes dispositivos táteis, rampas de acessibilidade, pinturas sinalizadoras, postes para iluminação e pisos adequados para auxiliar o usuário no deslocamento. Ainda assim, é necessário a implementação de placas de sinalização vertical afim de tornar a passagem adequada aos pedestres. O uso de placas para sinalização deve ser claro e de fácil compreensão, à fim de alertar os usuários sobre os obstáculos e leis do trecho como, por exemplo, lombadas, faixas de segurança e limites de velocidade. Ao reposicionar a faixa de pedestres, sugere-se um redesenho do passeio que conecta o eixo central com a faixa de pedestres perpendicular ao canteiro, criando assim integração entre as travessias. Na ciclovia existente foram adicionadas rampas acessíveis para o ciclista e para o pedestre, além da marcação da faixa de segurança que dá prioridade ao pedestre.

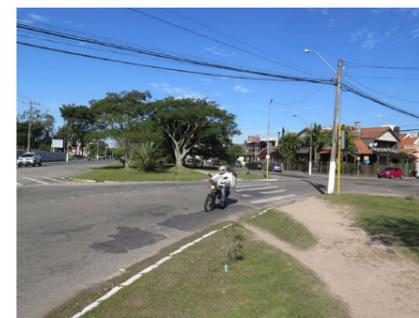
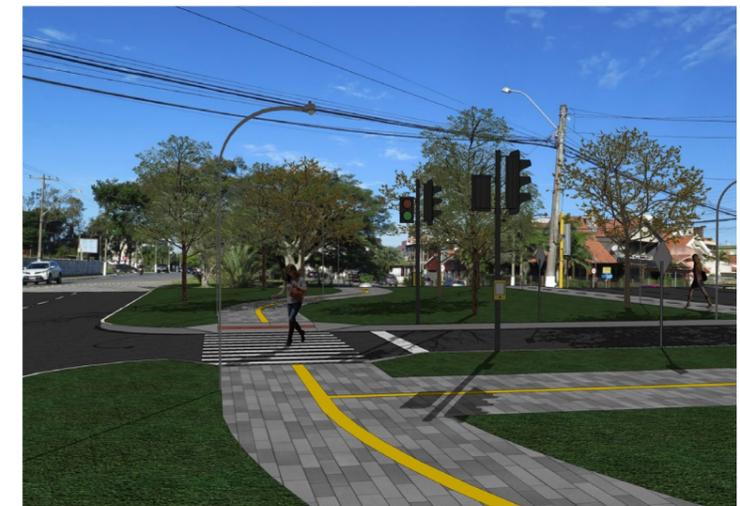
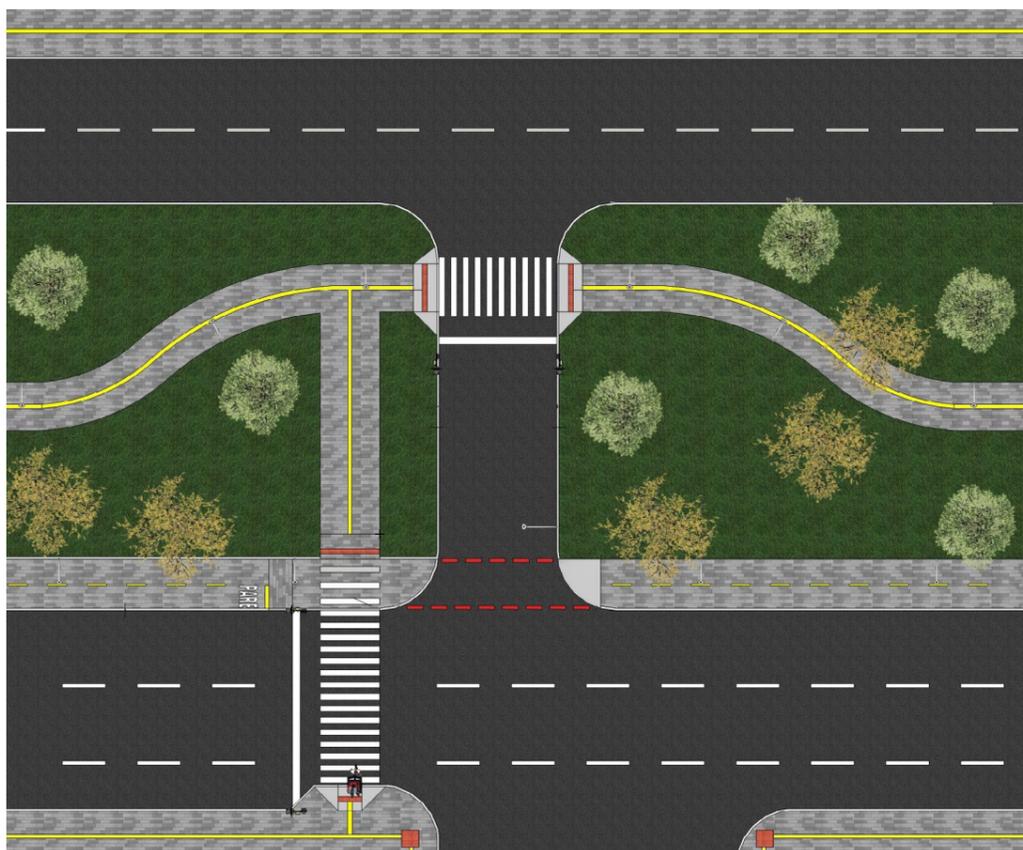
Figura 19: Modelagem tridimensional e fotomontagem do antes e depois. Fonte: dos autores, 2019.
