DESENHO URBANO E ENVELHECIMENTO ATIVO EM VIAS URBANAS

O caso do projeto de requalificação da Av. Domingos de Almeida, Pelotas/RS

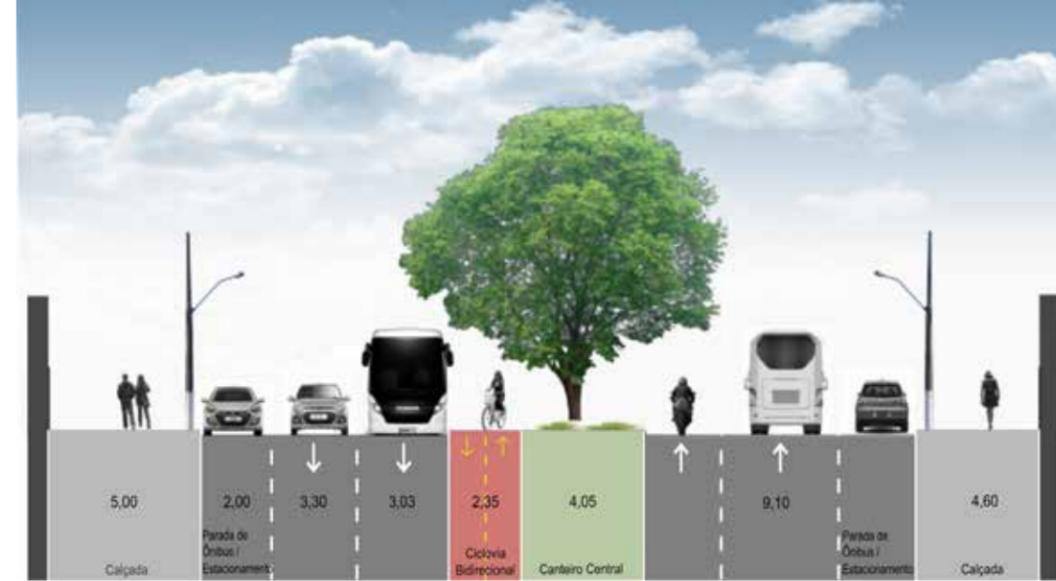
Figura 3 - Perfil viário da Avenida Domingos de Almeida, Centro - Pelotas/RS. Fonte: Autores, 2020.

Conforme a classificação presente no III Plano Diretor de Pelotas (PELOTAS, 2008), a Avenida Domingos de Almeida é uma via arterial e possui duas faixas destinadas aos veículos com sentidos opostos; Em cada uma destas, duas faixas são carroçáveis e uma com trechos para estacionamento paralelo à via e parada de ônibus (Figura 3). A via apresenta um representativo canteiro central arborizado beirado por uma ciclofaixa bidirecional, palco de intensos conflitos, pois muitos indivíduos, inclusive idosos, realizam seu trajeto e atividades físicas na área destinada à circulação exclusiva de bicicletas. As calçadas perimetrais possuem diversas dimensões e tipos de pisos.

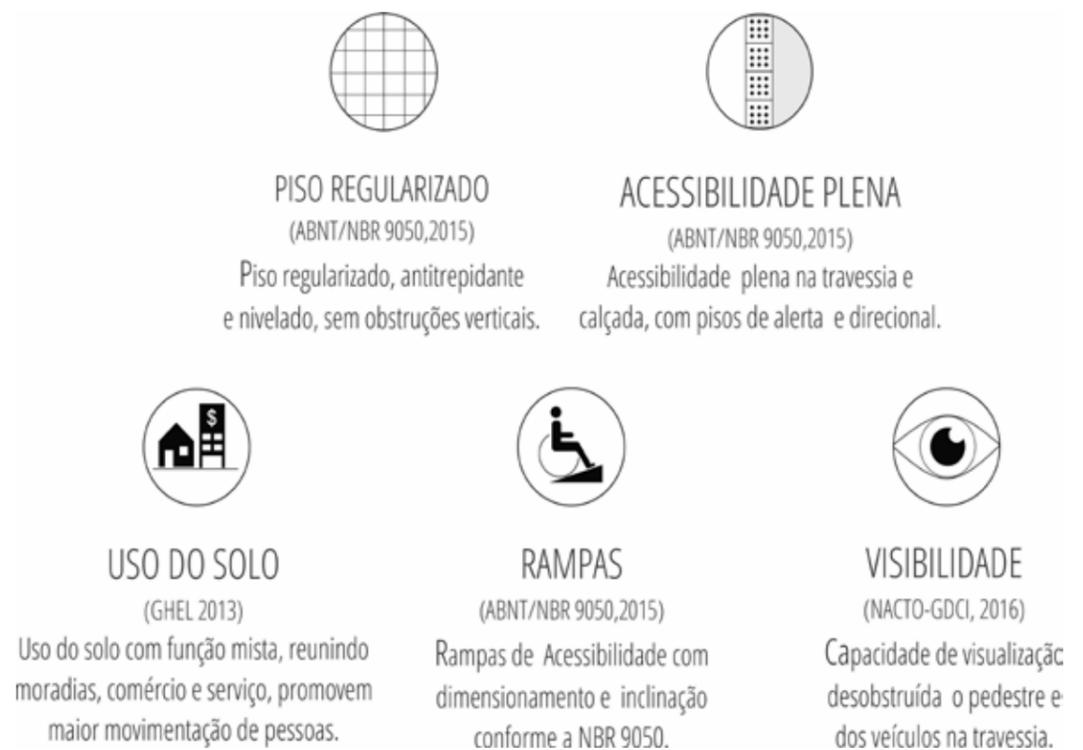
Figura 4 - Atributos qualitativos selecionados. Fonte: autores, 2020.

Nos cruzamentos avaliados, foram selecionados os fatores mais críticos encontrados (Figura 4). Baseado em autores que abordam a humanização das cidades e estudos realizados com idosos que se deslocam a pé pela cidade, foram extraídos os atributos qualitativos e os critérios normativos, dimensionais de travessias, acessibilidade e segurança do pedestre (NACTO-GDCI, 2016; ABNT/NBR 9050, 2015; GHDL, 2013; OMS, 2008; LUNARO, 2005).

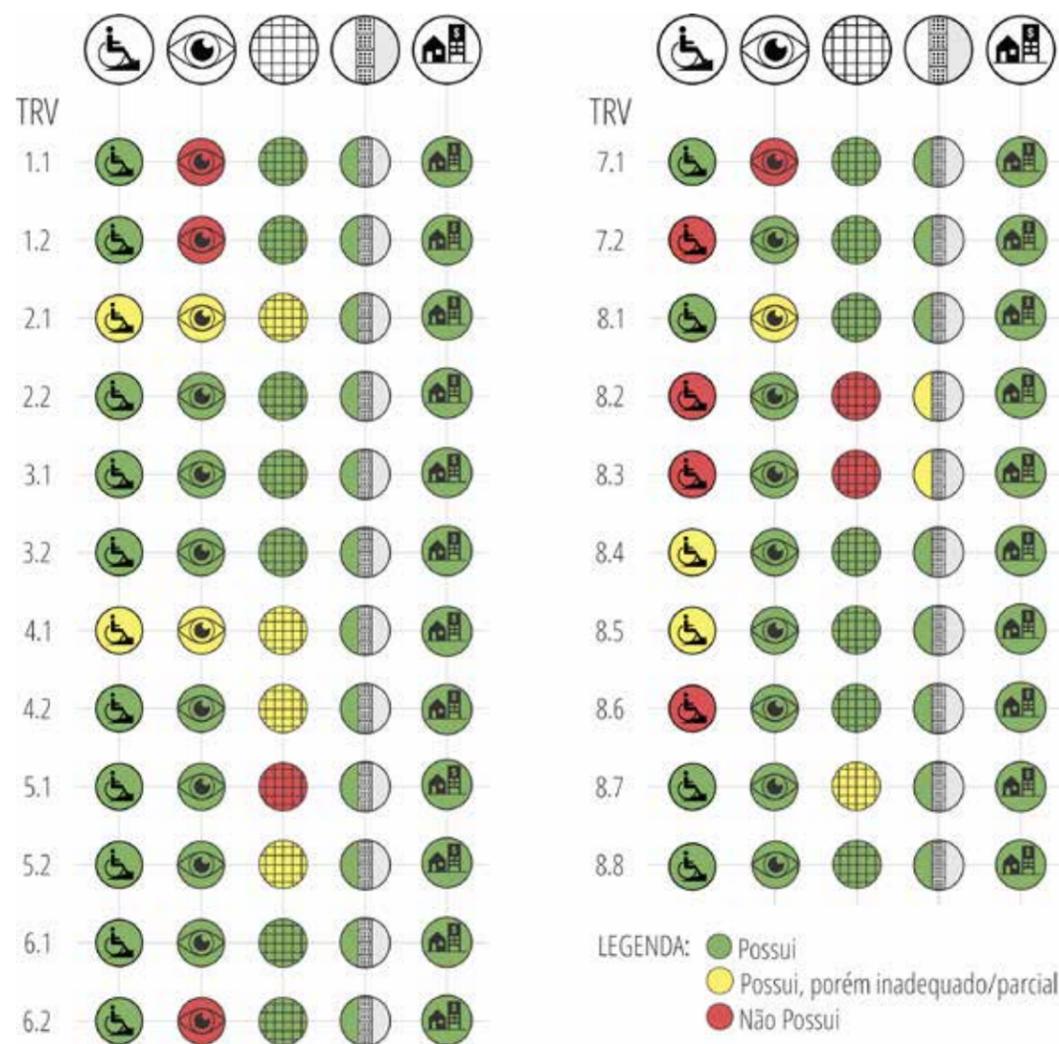
Figura 5 - Matriz síntese dos critérios qualitativos. Fonte: autores, 2020.

Com os resultados adicionados à matriz (Figura 5) foi possível ter um panorama geral do trecho da Avenida escolhido e, assim, selecionar os três conjuntos de travessias mais problemáticas entre as 8 travessias levantadas (ver Figura 2). A iconografia e a seleção de cores, com a indicação dos três níveis, auxiliam a compreensão rápida da matriz. O verde representa o melhor nível, Existente; o amarelo, o nível médio, Existente Parcial/Inadequado, e o vermelho o pior nível, Inexistente. Para obter os resultados, as travessias de ambos os lados foram examinadas em conjunto. A partir da matriz de atributos, foi possível identificar os problemas apresentados em cada uma das travessias sobre a perspectiva do pedestre. As três travessias foram selecionadas por apresentarem diferentes problemas e composições. Assim, foram escolhidas as TRV 2.1 e 2.2, TRV 4.1 e 4.2 e TRV 8.1, 8.2, 8.3 8.4, 8.5, 8.6, 8.7 e 8.8. A TRV 8 trata-se de um cruzamento entre duas ruas de mão dupla, que compõem uma rotatória com

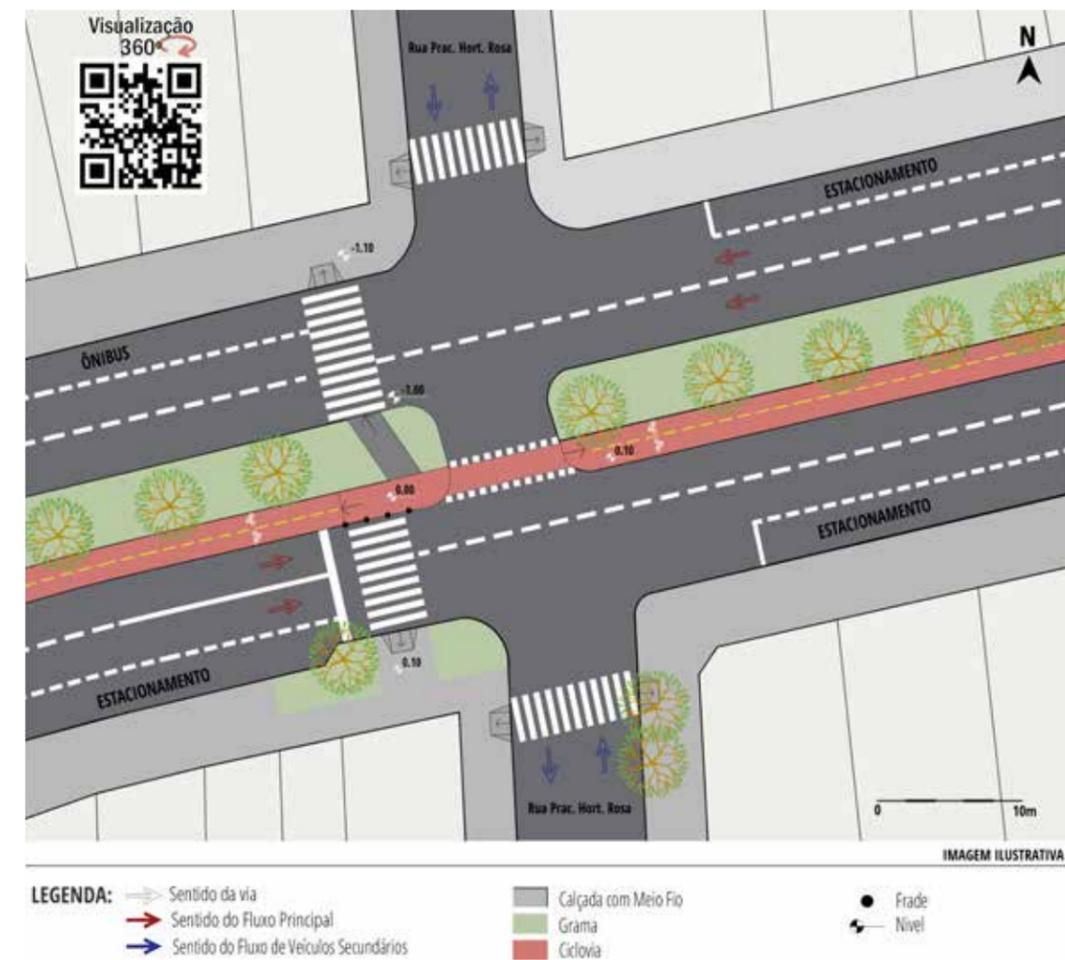
Figura 6 - Travessia 2. Fonte: Autores, 2020.

A Travessia 2 (Figura 6) situa-se depois de uma curva acentuada, o que dificulta a visão e a percepção da distância do veículo que se aproxima. Ao se posicionar para realizar a travessia, o pedestre que espera na calçada tem a sua visão obstruída pela presença de vegetação de porte médio (Figura 7). Isso faz com que o idoso assuma um comportamento de risco e desça da calçada, inclinando-se para melhorar sua visibilidade em relação aos veículos que se deslocam na faixa carroçável. Esse fator de perigo agrava-se por não ser uma travessia semaforizada, unicamente sinalizada pela faixa de pedestres, fazendo com que o pedestre precise encontrar uma brecha no fluxo de veículos, aumentando o risco de um automóvel estar em alta velocidade e não perceber o pedestre que se aproxima.

O entorno da TRV 2 é de uso misto, assim como todo o trecho analisado. Uma parte das calçadas está em boas condições, enquanto a outra apresenta obstáculos devido à má manutenção, como rachaduras no concreto que causam o desnivelamento da superfície do piso, aumentando o risco de tropeços e quedas pelos idosos. Outra característica inadequada nesta travessia é uma rampa que não atende às normas (Figura 08). Como há um desnível entre as duas faixas da Avenida, existe uma rampa no canteiro central que as conecta. Esta rampa, entretanto, é de alta declividade e não possui corrimão. Pode-se perceber, através de observações, que ou o usuário idoso utiliza a rampa e possui dificuldade para equilibrar-se, aumentando o risco de queda, ou dá a volta pelo canteiro para chegar ao outro lado, transitando pela faixa carroçável, junto aos veículos e aumentando o risco de conflito.

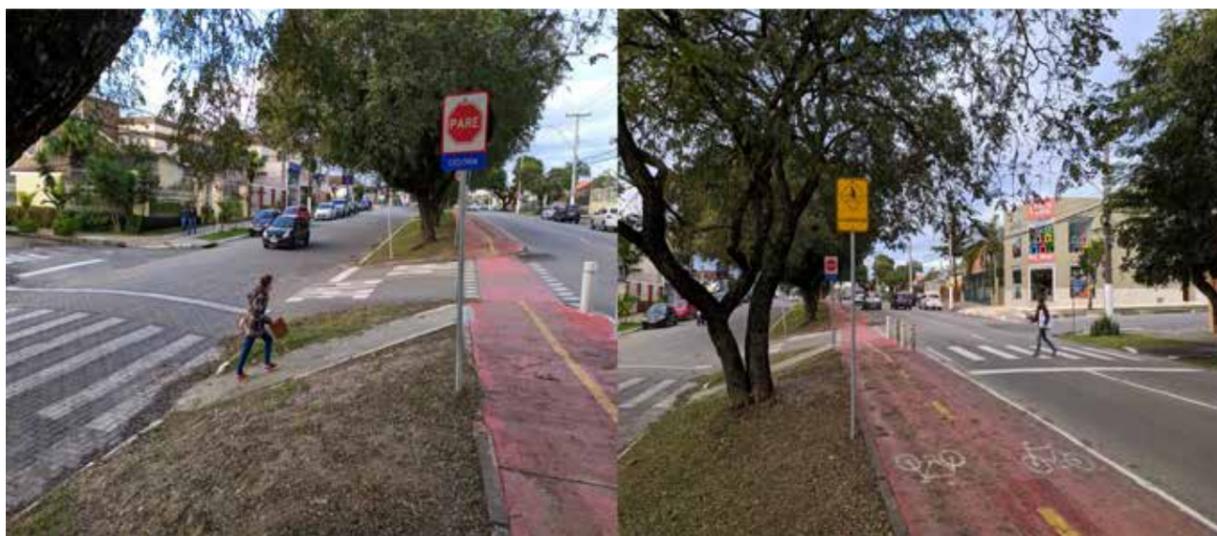
Figura 8 - Rampa inadequada na travessia 2. Fonte: Autores, 2019.

Além disso, a ausência de estacionamento privativo nos comércios pode impulsionar o pedestre a cruzar fora da faixa de segurança, indo ao seu objetivo final pelo trajeto mais curto. Muitas vezes os motoristas com destino ao comércio estacionam do lado oposto, já que o espaço existente na via destinado aos veículos frequentemente encontra-se ocupado. A localização de um ponto de ônibus próximo do comércio e distante da travessia também provoca comportamento de risco, já que foi possível perceber usuários do transporte público atravessando a via fora da faixa a fim de chegar ao ponto de ônibus mais rapidamente ou porque o ônibus esperado estava chegando. Outros problemas identificados foram a ausência de semáforos; a falta de visibilidade causada pela vegetação, que não deveria causar obstrução em alturas entre 1m e 3m; rampas que não atendem à norma; e pisos danificados.

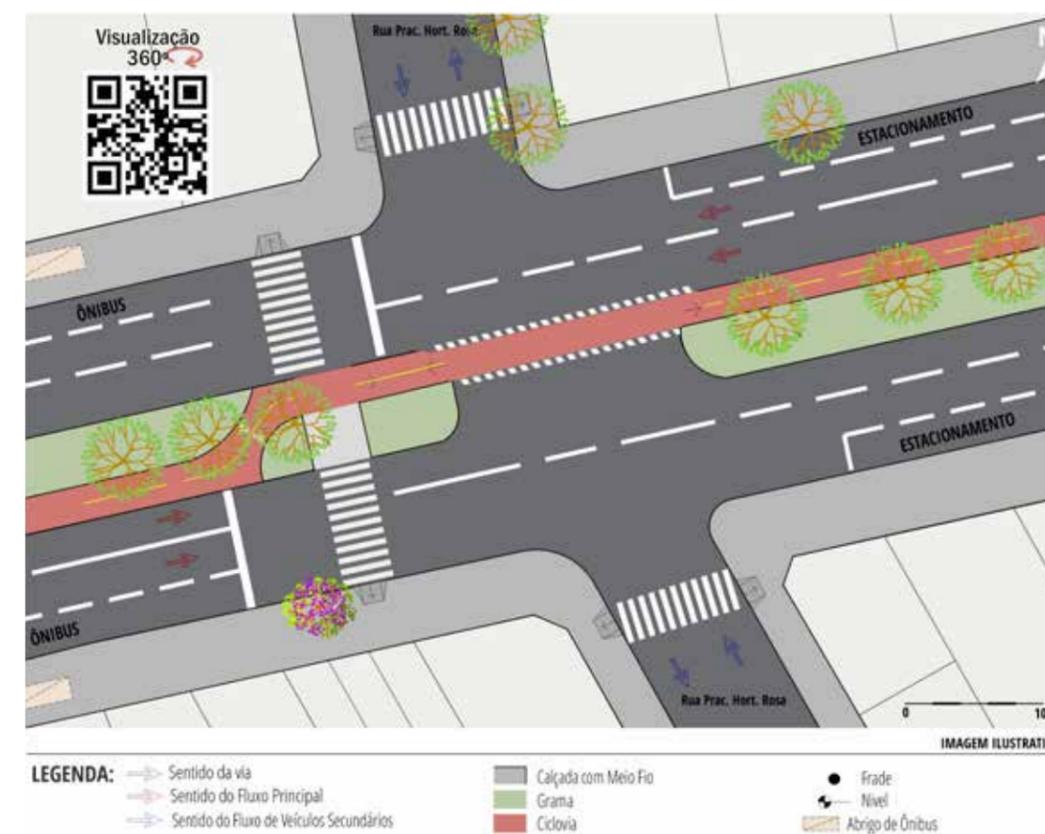
Figura 9 - Travessia 4. Fonte: Autores, 2020.

Na TRV 4 (Figura 9), há uma concentração maior de comércios com alto fluxo de clientes, como padaria, farmácia e casa lotérica. A grande concentração de comércios e serviços no entorno da travessia é considerado um fator diferencial, pois atrai caminhantes em vários horários do dia. As condições de circulação dos pedestres, do fluxo de veículos e das vias estabelecem o nível de gravidade e a existência ou não de conflitos entre passantes e veículos (FARIA, PORTUGAL e BRAGA, 2000), já que a movimentação no local é intensa devido ao uso do solo e a infraestrutura inadequada da travessia, como sua largura e falta de semáforos. Estes aspectos induzem a necessidade e a frequência dos cruzamentos, os quais deveriam proporcionar segurança para o pedestre (FARIA, PORTUGAL e BRAGA, 2000).

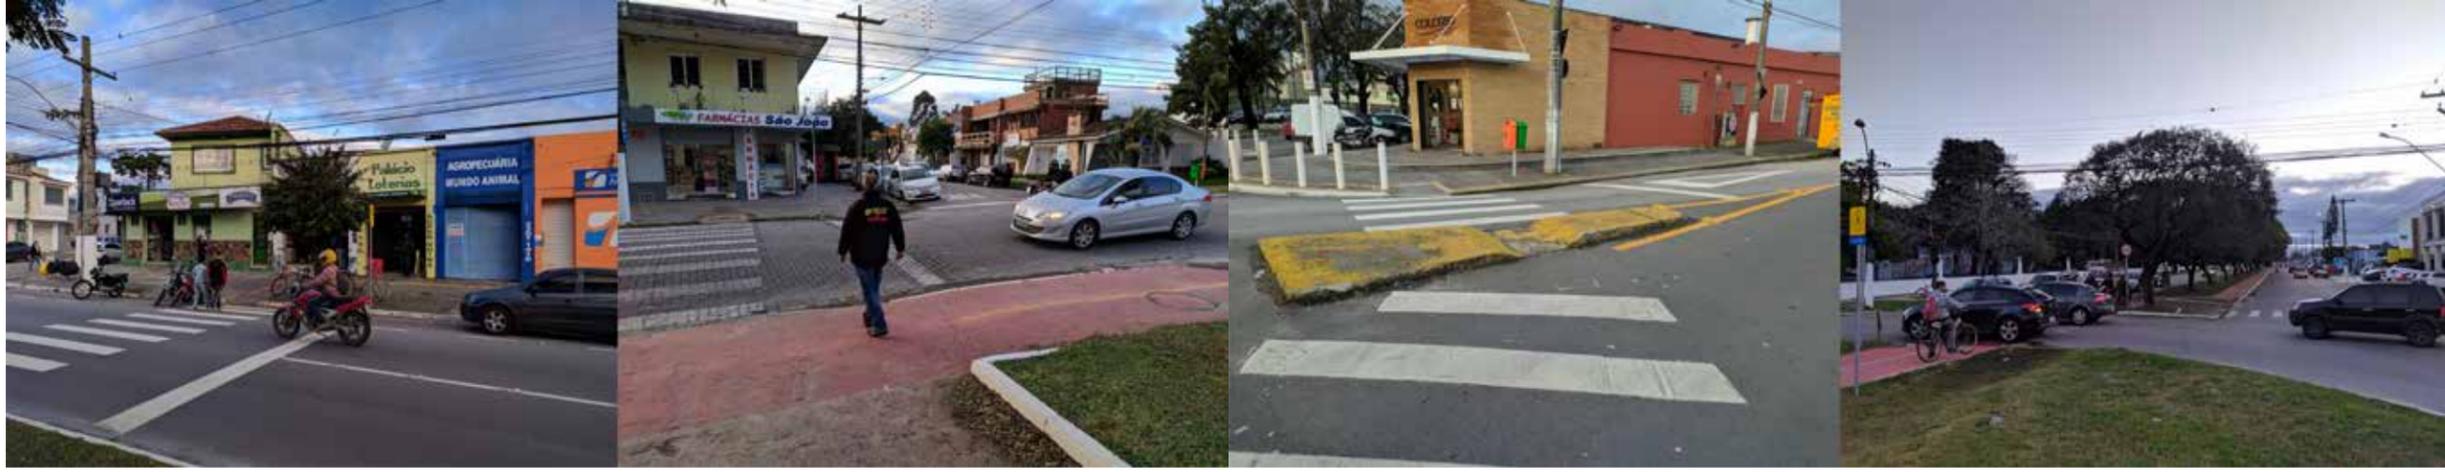
Figura 12 - Obstáculo na rampa da TRV 8.3 (esq.), ilha de proteção da trav. e conflito entre carros e alta movimentação na tra. 8 (dir.). Fonte: Autores, 2020.

Considerada um importante ponto nodal da cidade, a TRV 8 (Figura 11), consiste na interseção de vias planejadas com o intuito de auxiliar na mobilidade e fluidez do trânsito. Apresenta um fluxo intenso de veículos, principalmente em horários de pico, e uma considerável movimentação de pessoas. É vista como caótica pelos que transitam regularmente e, por representar um conjunto de travessias, possui problemas diferentes em cada uma. Dentre os diversos problemas observados pelos pesquisadores, destacam-se: a ausência e irregularidade do piso e obstruções nas rampas na TRV 8.3 e TRV 8.4, com ressalva para a TRV 8.3, que possui uma ilha de proteção em concreto, mas se sobrepõe à travessia, a falta de semáforos, que permite a ação de atravessar a rua pelo pedestre dependendo da parada do motorista (Figura 12). Observou-se que raros são os motoristas que dão preferência ao pedestre, que, inclusive idosos, precisam correr para completar a travessia. O grande diâmetro da rotatória, de 23m, não reduz drasticamente a velocidade do automóvel, não induz o motorista a dar preferência ao pedestre, o que evidencia que o trecho não foi pensado para pedantes, mesmo o local estando adjacente a um dos principais parques da cidade, a uma grande loja de departamento e a uma padaria. Os momentos de conflito são no início da manhã, meio-dia (horário de liberação da escola próxima), fim da tarde (devido ao fluxo da padaria) e fim de semana (grande fluxo no Parque da Baronesa).

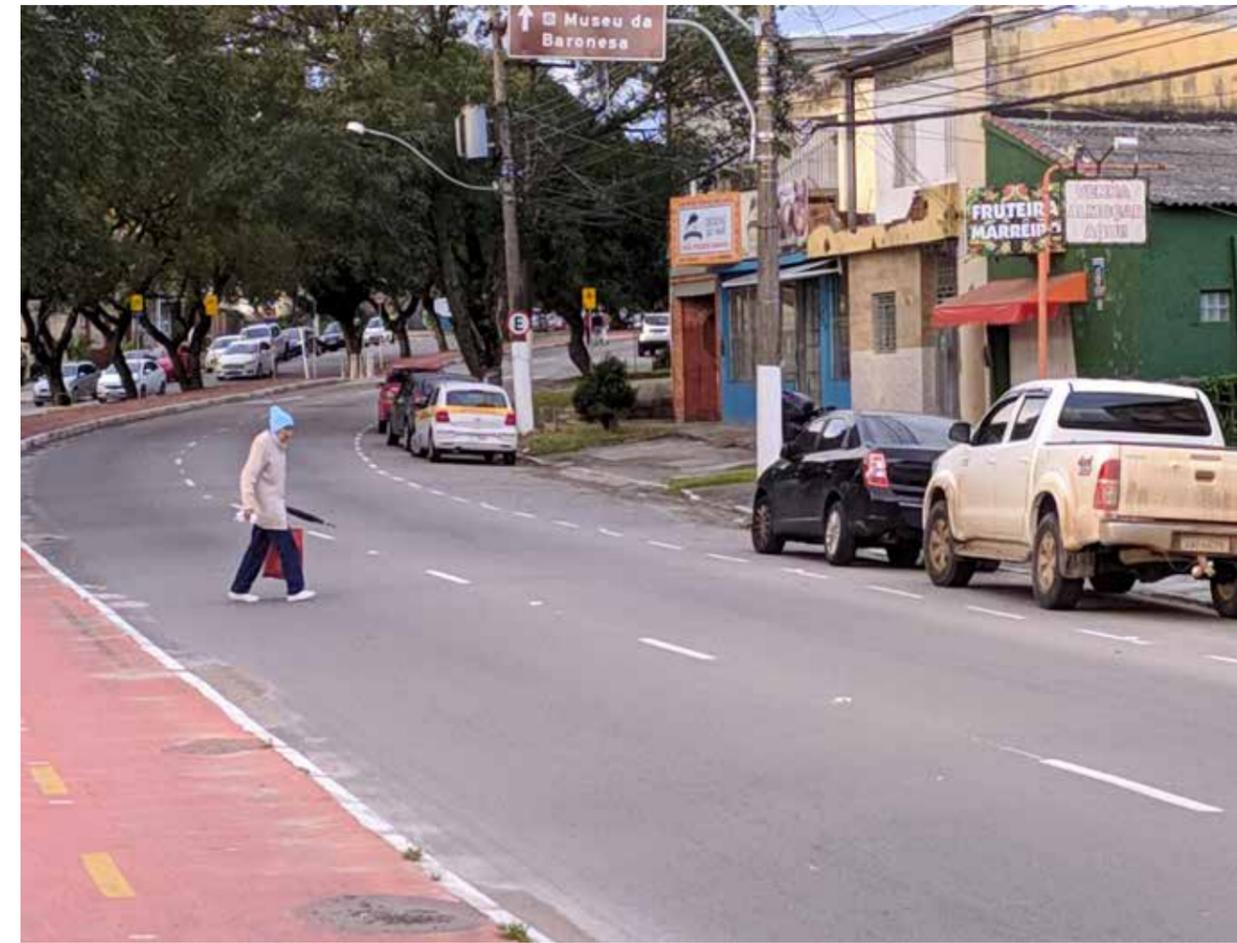
Figura 13 - Idosa atravessando fora da faixa de segurança na Av. Domingos de Almeida. Fonte: Autores, 2019.

Nas entrevistas realizadas com os pós-sexagenários no trecho da via, foram relatados os pontos positivos e negativos de acordo com a percepção do entrevistado. Foi unânime a satisfação com a requalificação da via, principalmente em relação ao paisagismo, que estava em situação muito precária antes da conclusão do projeto. Entretanto, foi nítido o descontentamento, por parte dos pedestres, para com os motoristas. Poucos respeitam a sinalização e cedem a preferência à pessoa que está aguardando para atravessar, aumentando o tempo de espera. A velocidade elevada dos automóveis também foi apontada, já que esta aflige o pedestre, que precisa correr entre as brechas formadas pelos carros com medo de um possível atropelamento. Uma entrevistada, inclusive, relatou não atravessar nas faixas de segurança por ter medo que o motorista não respeite a sinalização e, em alta velocidade, seja incapaz de frear antes de chegar na faixa; prefere aguardar em um ponto aleatório da via até que a movimentação de carros esteja nula. Quanto aos motivos que levam o idoso a atravessar fora da faixa, a grande maioria respondeu dar preferência à menor distância de percurso (Figura 13).
