MANIFESTAÇÕES PATOLÓGICAS EM FACHADAS DE CIMENTO PENTEADO

Um olhar sobre edificações de interesse cultural no centro histórico da cidade de Bagé/RS

Clarisse Marinho da Silva¹,
Aline Montagna da Silveira² e Ariela da Silva Torres³

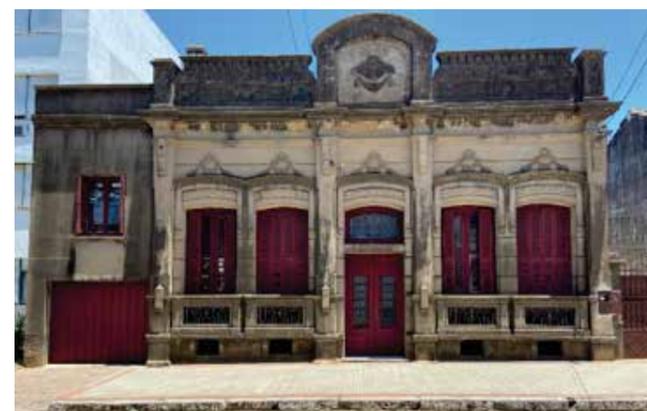
Figura 4 – Edificação “16-1530” - Rua Tupy Silveira, 1530. Fonte: Autora, 2021. Figura 5 – Situação edificação “16-1530”. Fonte: Autora, 2022. Figura 6 – Edificação “32-1151” situada na Av. Marechal Floriano, 1151. Fonte: Autora, 2021. Figura 7 - Situação edificação “32-1151”. Fonte: Autora, 2022.

A primeira edificação levantada está localizada no CQ 16, na Rua Tupy Silveira, 1530 com orientação solar voltada para o leste. É uma edificação de linguagem eclética, tipo corredor central, com um pavimento e porão alto. Através da análise da fachada foi possível observar que o corpo à esquerda, onde está inserida a garagem foi uma intervenção realizada posteriormente à construção original. Sendo assim, esse volume foi removido do levantamento do mapa de danos. Para a realização do levantamento fotográfico foi utilizado telefone celular (Figura 4 e Figura 5).

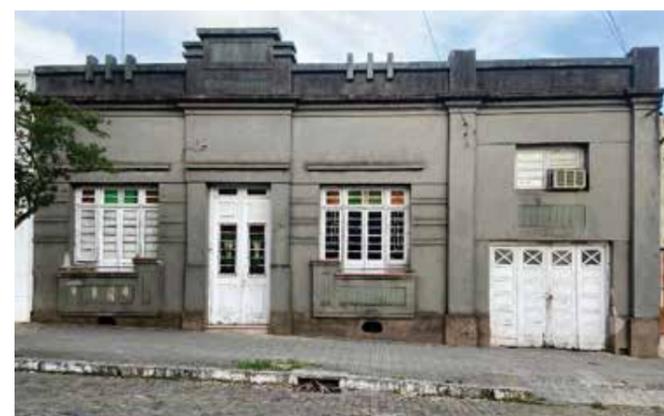
A segunda edificação está localizada no CQ 32, na Avenida Marechal Floriano, 1151 com orientação solar voltada para o oeste. Possui linguagem protomoderna, com um pavimento e porão. Para a realização do levantamento fotográfico foi utilizado telefone celular (Figura 6 e Figura 7).

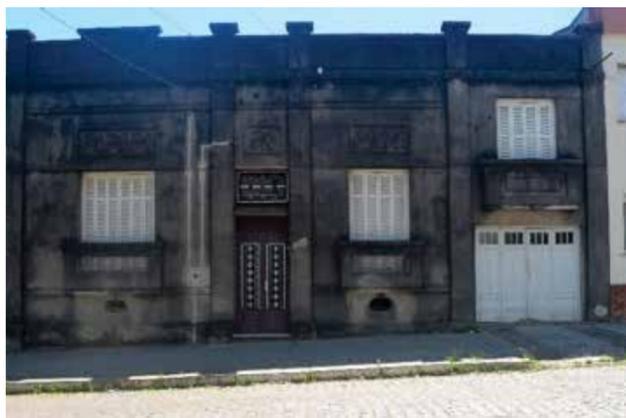
A terceira edificação encontra-se no CQ 194, localizada na Rua Tupy Silveira, 1644 com orientação solar voltada para o leste. Possui linguagem eclética com um pavimento e porão alto. Para a realização do levantamento fotográfico foi utilizado câmera fotográfica digital (Figura 8 e Figura 9).

Figura 8 – Edificação “194-1644” situada na Rua Tupy Silveira, 1644. Fonte: Autora, 2021.
 Figura 9 - Situação edificação “194-1644”. Fonte: Autora, 2022. Figura 10 – Edificação “7-815” situada na Av. General Osório, 815. Fonte: Autora, 2021. Figura 11 - Situação edificação “7-815”. Fonte: Autora, 2022.

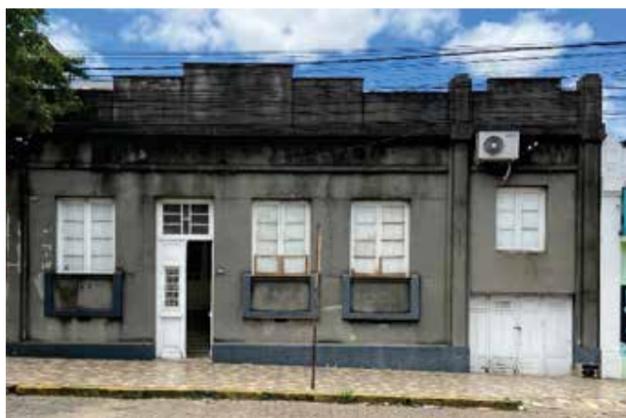
A quarta edificação encontra-se no CQ7, localizada na Avenida General Osório, 815 com orientação solar voltada para oeste. Possui linguagem protomoderna com um pavimento e porão alto. Para a realização do levantamento fotográfico foi utilizado telefone celular (Figura 10 e Figura 11).

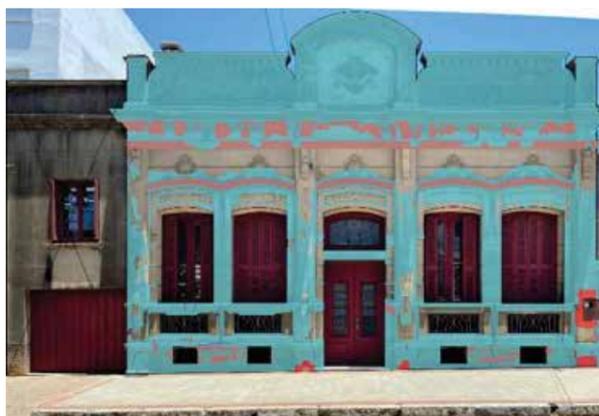
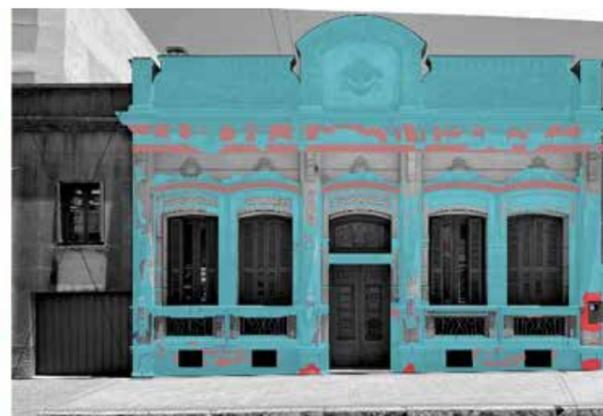
Figura 15 – Conjunto 103-445-439 e 437 – Rua Barão do Amazonas, 445, 439 e 437. Foto à esquerda do inventário mostrando o conjunto em cimento penteado e foto atual à direita com aplicação de pintura cobrindo o revestimento. Fonte: IPHAN, 2009 (esquerda) / Autora, 2021 (direita). Figura 16 – Conjunto 194-33 e 35 – Rua Hipólito Ribeiro, 33 e 35. Foto à esquerda do inventário mostrando o conjunto em cimento penteado e foto à direita atualmente com aplicação de pintura cobrindo o revestimento. Fonte: IPHAN, 2009 (esquerda) / Autora, 2021 (direita). Figura 17 – Representação do mapa de danos sobre foto colorida e em escala de cinza. Fonte: Autora, 2022.

Diante da sobreposição do mapa de danos sobre as fotografias coloridas foi possível observar que há uma competição entre as cores das representações das manifestações patológicas e a fotografia colorida. Sendo assim, foi estabelecido que os mapas de danos serão realizados em fotos em escala de cinza (Figura 17).

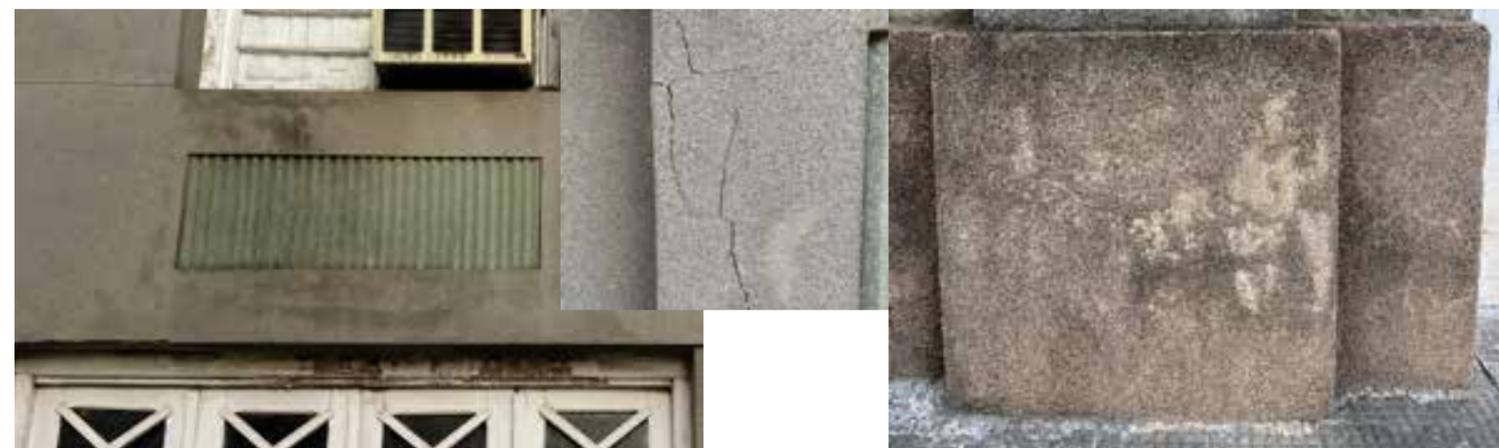
A análise do Quadro 3 demonstra que a fachada da edificação "194-1644" possui 74,80% de degradação do revestimento em cimento penteado. A manifestação patológica com maior área são as manchas totalizando 68,87% (Figura 28), seguido por aplicação de outro material com 5,43% (Figura 29) e fissuras e trincas com 0,39% (Figura 30).
